铝合金车体加工过切返修工艺分析

刘凯 丁洁琼 邹峰 金志宝 张捷

(中车南京浦镇车辆有限公司技术工程部, 210031, 南京//第一作者, 高级工程师)

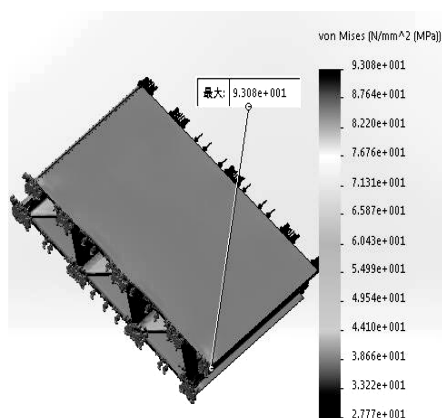
a) 地板无过切应力云图

通过SolidWorks软件进行铝合金车体工件返修的静应力分析对比。固定工件一端并在另一端施加300 000 N的外部载荷,得出的应力云图如图2所示。由图2 a)可见,铝合金车体底架地板无焊补情况下,最大应力为93 MPa;由图2 b)可见,地板中部有一个 $\Phi 50$ mm过切通孔,并在型材两侧焊补圆板(内部筋无法修补),则最大应力为114 MPa,但工件的焊补热影响区屈服应力降为115 MPa;由图2 c)可见,地板中部有一个 $\Phi 50$ mm过切通孔,不进行焊补,则最大应力为204 MPa,无焊接热影响区,母材屈服力215 MPa。通过上述对比发现,圆孔焊补后强度增强并不明显,不管是否焊补工件静应力均小于母材最小屈服强度,满足要求。当然,过切的程度直接影响有限元计算结果,因此方案只有在强度和功能都满足的情况下才能通过。强度功能都符合的前提下,优先选择非焊接的方式。

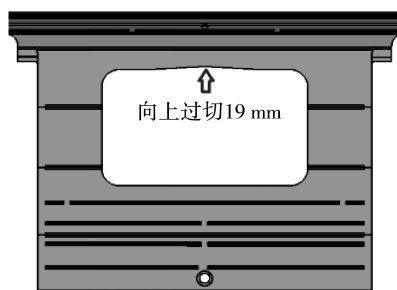
a) 焊补前形状

如图3 a)所示,窗框在铣削加工过程中,工艺要求窗框边加工后为直线,现场发生过切,形成一道折线,最大过切尺寸宽19 mm、长800 mm。该处为窗户玻璃打胶附着位置,过切尺寸过大,因此必须进行焊接修补恢复其功能。

处理方案:①使用设备将侧墙过切位置加工成为800 mm×19 mm的矩形缺口,如图3 b)所示;②准备800 mm×50 mm的铝板,要求与母材厚度及材质相同,宽度尽可能大(可减少因焊接热输入产生的变形量);③采取如图3 c)所示的焊接接头,使用可移除垫板按照既定焊接工艺规程(WPS)施焊,要求全熔透,焊接后如图3 d)所示;④移除焊接垫板、打磨焊缝余高后,对焊缝正反两面进行PT检测;⑤检测合格后,使用工具切除多余废料,最终效果如图3 e)所示。

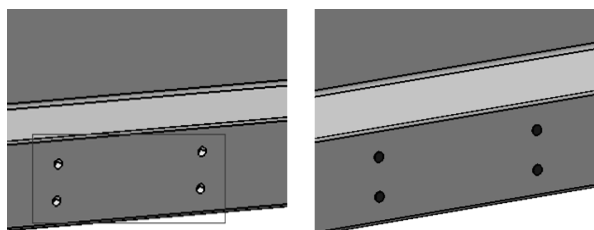
图4 底架边梁圆孔的封堵

如图4 a)所示,底架边梁圆孔尺寸错误,导致多加工了 $4 \times \Phi 10.5$ mm圆孔。

处理方案:该处位置因无功能要求,保证边梁密封性即可,故可选择非焊接方式修补。使用铝修补剂对该组孔直接进行封堵即可,如图4 b)所示。

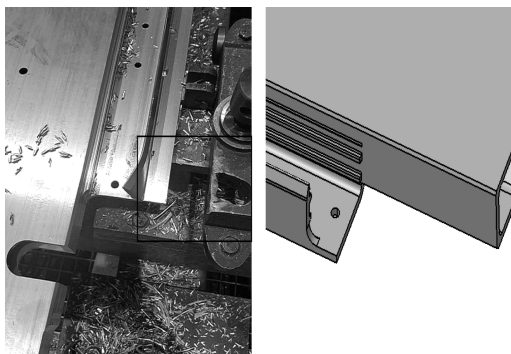
图5 立柱打弯撕裂的修补

立柱上立筋打弯撕裂,对母材产生了过切,如图5 a)所示。

处理方案:通过对后续工艺的判断,该筋切除后不影响后序窗立柱安装,故使用设备切除撕裂筋部并打磨光滑,底部圆角过度,并保证无锐棱和尖角现象,如图5 b)所示。

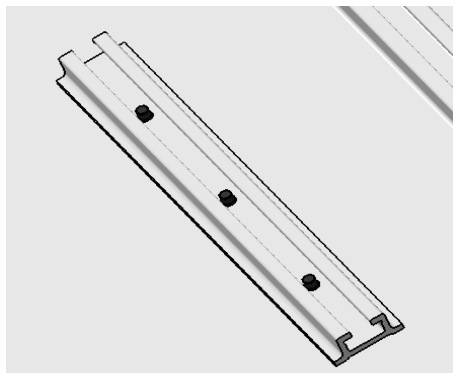
图6 地板C型槽过切的修补

底板正装C型筋加工尺寸与图纸不符,存在过切问题,如图6所示。

处理方案:该处为总装橡胶条安装座,因现场无动火条件,故改用铆接C型槽,在安装座位置开孔并铆接C型槽即可。铆接要求C型槽与原有C型筋对中重合。

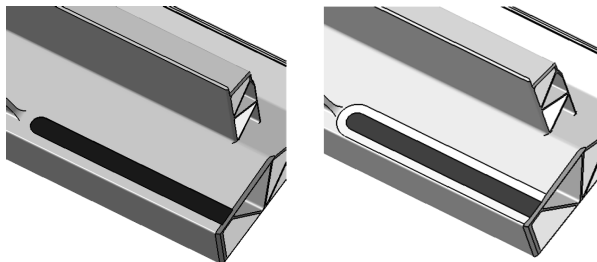
图7 底架边梁深度过切的修补

底架边梁端部立筋加工时,因型材变形导致端部形成300mm×32mm的过切,最大深度为1mm,如图7 a)所示。

处理方案:因来料变形的原因,该种过切是加工中最常见的,其修补工艺分为两种情况:当有限元分析通过的情况下,使用砂轮机打磨光滑,消除锐棱和尖角即可,如图7 b)所示;当有限元分析不通过情况下,则需挖除过切材料,进行补焊或直接进行堆焊,以保证强度。
