空调系统风机工作原理及故障案例

(中车长春轨道客车股份有限公司质量保证部, 130062, 长春//第一作者, 工程师)

Working Principle of Rail Vehicle Air Conditioning Fan and Fault Cases

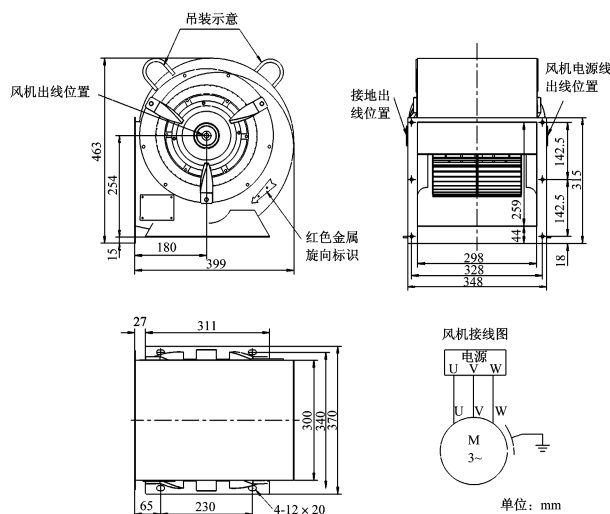
图1 蒸发风机结构视图

蒸发风机通常由两台低噪声离心式风机组成(见图1), 其电机防护等级为IP56。蒸发风机将蒸发腔内的冷风或热风经风道吹向客室区域, 从而达到客室区域的降温或升温功能。冷凝风机通常由两台低噪声轴流式风机组成(见图2), 其电机防护等级为IP56。冷凝风机的工作方式分为上排风方式和下压风方式, 上排风方式是将冷凝器中的热量强制吹至车外大气中, 下排风方式是将车外的冷空气导入冷凝器。
