# 城市轨道交通某型车辆轴温检测系统 误报隐性故障问题研究

**摘要** 某型城市轨道交通车辆由 A 型轴温检测系统升级为 B 型轴温检测系统后,中央控制单元数据中频繁报出头车 3/4 轴头 CAN1/2 路隐性故障,通过更换端部接线箱连接器相应公、母针可解决故障问题。通过对连接器内部针位排布规律、连接器插针插拔力检验数据、连接器安装结构进行综合分析,以及对 B 型轴温系统工作原理和安装结构进行分析,判断是由于连接器线缆无可靠固定、连接器受车体振动影响、内部插针插拔力不足造成接触电阻异常,进而引起误报隐性故障问题。优化解决方案为:在车下线槽盖板上焊接固定支架,对车下的以连接器悬线进行固定,避免振动对连接器的影响。

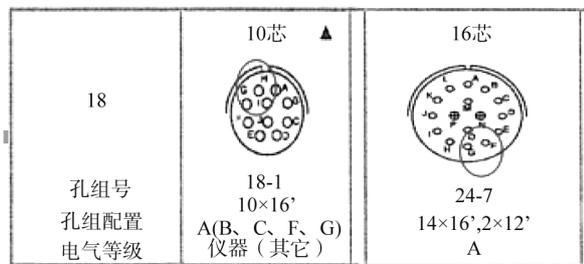
图 2 连接器针位图

通过对发生误报隐性故障车组的现场故障处理情况进行调研,并对连接器针位进行分析发现,轴温隐性故障涉及到端部接线箱连接器的 G 针、F 针、R 针、H 针。通过对比连接器针位排布图纸,确定 G 针、F 针、H 针均位于连接器的上部和下部(见图 2),具有一定的规律性。

对布线排布进行分析发现,头车车端 ZSB 区域轴温线束悬空过长,缺少固定。此种情况下,电连接器在使用过程中不可避免受到振动影响,插针与插孔之间的配合也会受振动影响,接触压力因为振动会相应降低。当使用环境中的振动力大于插针与插孔之间的接触压力时,插针与插孔之间的接触压力会瞬间变为零,发生瞬断现象,电连接器使用环境中受到的振动压力越大越容易发生瞬断现象<sup>[3]</sup>。

由上述分析可知,端部接线箱连接器长期受振动影响,尤其是振动产生的纵向应力对连接器性能产生了很大影响,使连接器组件上下部针位母针扩张,导致连接器插拔力不足。

为了解决该型车辆 B 型轴温检测系统轴温数据误报的隐性故障问题,研究在头车下端增加支架,使用头车车端布线槽支架的螺栓,对支架进行紧固安装,以此方式固定端部接线箱连接器悬空线缆。

造成支架强度不足,因此进一步对支架进行优化,采用焊接方式将支架固定在线槽板上,进一步减小悬臂长度。
