郑州地铁车辆齿轮箱典型故障分析及处理

(郑州地铁集团有限公司, 450046, 郑州//工程师)

Typical Fault Analysis and Handling of Zhengzhou Metro Vehicle Gear Box

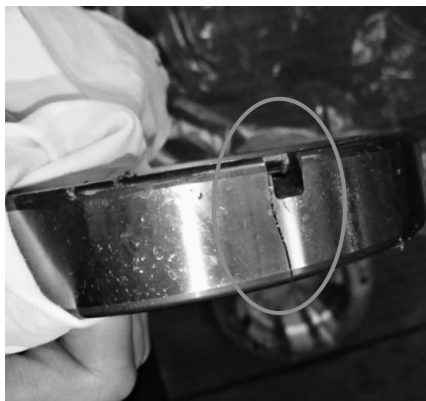
将齿轮箱放油发现, 润滑油中有金属碎屑。随后拆解该齿轮箱发现, 输入轴系车轮侧四点接触球轴承定位销槽处开裂(如图1所示), 保持架发生磨损变形, 定位销磨损, 箱体内有大量铜屑。由此判断, 轴承故障为齿轮箱油发黑的直接原因。

图1 轴承定位销处开裂

为避免再次发生类似故障, 对同批次齿轮箱进行全面普查, 并确保定位销斜面与止动槽底部之间均留有间隙。此后, 齿轮箱制造厂家对定位销长度

进行了优化。优化后的定位销与闷盖组装后,能保证定位销斜面与止动槽底部之间的间隙大于 0.3 mm。后续列车未再发生同种故障。

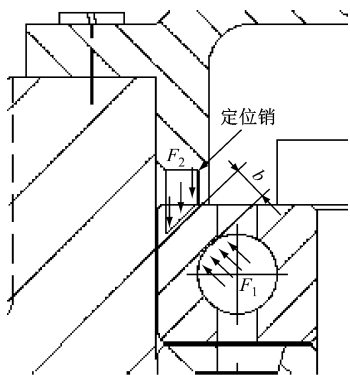
分析发现, 齿轮箱在组装过程中, 如定位销过长, 则定位销端面将于止动槽底部压紧, 并引起此处轴承外圈产生变形。由于定位销端面圆周为棱边, 且四点接触球轴承滚子为球型, 故当输入齿轮轴轴向力指向车轮侧时, 轴承定位销槽处外圈在定位销与滚子作用下存在交变应力变形, 进而引起定位销槽处开裂。其受力示意图如图2所示。

图2 定位销与四点接触球轴承的受力示意图

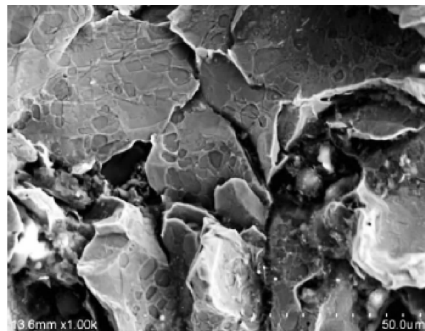
使用扫描电镜观察发现,挡油板样块断口存在片状石墨及片状石墨撕脱后的方形印痕。对掉块断口进行电镜扫描,确认断口存在片状石墨。扫描电镜检查结果如图 3 所示。

a) 挡油板断口 1 000 倍形貌

由检查结果可知:送检挡油板断口具有脆性断裂特征;断口处存在的片状石墨,属于球化衰退恶化层缺陷,会导致该区域脆性急剧增加,使挡油板位置的强度受到影响;因片状石墨具有切口效应,致使挡油板疲劳寿命也会大幅降低。经进一步调查发现,在箱体铸造过程中,人工涂刷涂料时未对挡油板拐角处有效涂抹,导致砂型中硫元素进入箱体,进而造成拐角截面处整体球化衰退。在箱体加工镗孔时,挡油板区域受到切削力和振动,导致该区域产生初始裂纹;由于材料存在缺陷,随着列车长时间运行,原始裂纹因振动延展,导致挡油块脱落^[2]。

针对此问题,制造厂家将之前对挡油板外观目视检查,改为箱体挡油板处 100% 无损探伤,确认挡

油板区域无裂纹。

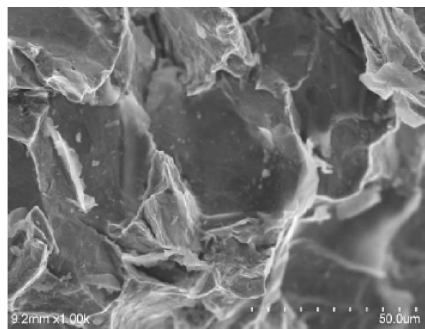
b) 掉块断口 1 000 倍形貌

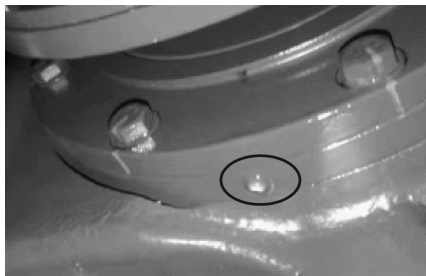
在某新开通线路, 齿轮箱小轴电机侧端盖处陆续批量出现渗油现象, 如图5所示。

图5 齿轮箱电机侧渗油

经分析, 造成齿轮箱渗油的因素为: 齿轮箱密封设计结构、端盖组装机工艺、零部件制造质量及组装操作过程。

针对此故障采取以下措施: 在端盖紧固螺栓端部密封处、端盖与套杯密封处、套杯与箱体密封处涂抹密封胶; 日常跟踪齿轮箱油位变化; 在列车架修时, 对齿轮箱进行拆解和清洗, 并按工艺重新进行组装。之后该问题得以彻底解决。

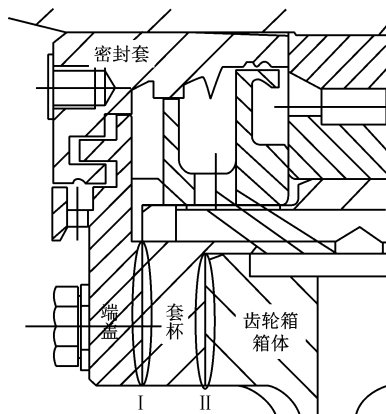
图6 齿轮箱输入端结构

根据齿轮箱结构分析, 若箱体断面与套杯端面、端盖与套杯端面密封不良, 将会出现端盖渗油现象^[3]。

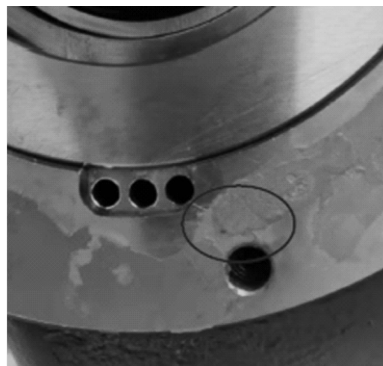
合工艺要求。进一步检查发现, 端盖与套杯端面密封胶不连续, 套杯端面下部光孔处密封胶相对薄弱, 并有油渍 (如图7所示)。润滑油通过此薄弱处渗入光孔, 造成齿轮箱输入端电机侧从螺纹孔渗油。

图7 端盖密封缺陷情况

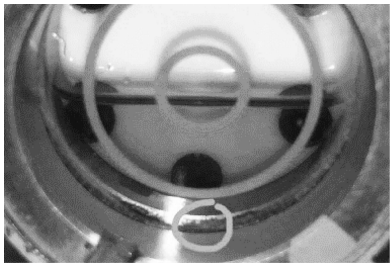
在双日检时, 检修人员通过油镜观察发现润滑油中有铜屑微粒。将齿轮箱油放出后, 在齿轮箱油中发现铜屑微粒 (见图8)。

齿轮箱箱体内含有铜材质的零件有: 圆柱滚子轴承保持架和四点接触球轴承保持架。这两种铜保持架的材料一样。对保持架局部和铜屑各放大10倍观察, 发现颜色差异较大, 说明铜屑不是来自于保持架。

图8 齿轮箱内铜屑微粒

在检查工器具时发现,在轴承套杯与齿轮箱箱体装配过程中使用的紫铜棒含有铜材质。从紫铜棒上取出铜屑,放大10倍发现,紫铜棒铜屑和齿轮箱油中的异物铜屑外观颜色一致。

紫铜是一种纯净度较高的铜,塑性较好、硬度较低,即使随齿轮箱油进入轴承或齿轮啮合区域,也不会对硬度较高的轴承或齿轮齿面造成影响,但铜屑堆积仍存在造成齿轮箱油路堵塞的风险。

对此,要求生产厂家在齿轮箱加工及装配后加强箱体内部残留金属材质的吹尘和清洁,确保箱体内无金属异物,以避免类似铜屑造成轴承损伤及油路堵塞。
