碰撞事故车辆车体结构破坏分析

摘要 针对 2015 年 3 月 25 日发生在北京的城市轨道交通车辆碰撞事故, 通过对事故车辆车体的结构破坏进行调查, 拼接还原事故车厢的最终状态。车体结构破坏调查分析的研究结果表明: 在复杂事故地形和钩缓系统引导的共同作用下, 各节车厢发生了一系列相互错位的碰撞。事故车辆车体结构破坏的位置主要集中在驾驶室框架、底架、侧墙和端墙等模块连接处。由于驾驶室框架与底架连接处的失效, 在与河道接触碰撞过程中, 驾驶室内部空间被入侵约 50 cm。第二节车厢是事故中变形破坏最严重的车厢, 其紧邻头车的 I 端位纵向压缩量约为 30 cm、垂向变形约为 10 cm; 与第三节车碰撞的 II 端位纵向压缩量约为 40 cm, 并在侧墙出现长约 28 cm 的裂纹。事故中涉及的全自动车钩和半永久车钩部分压溃, 起到了一定的吸能作用。

Analysis of Vehicle Body Structure Destruction in Collision Accident

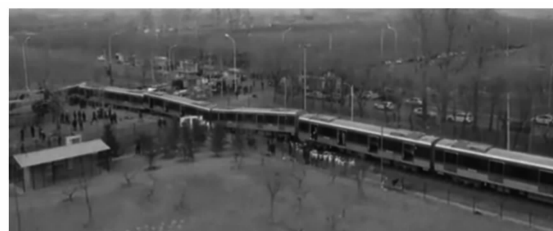
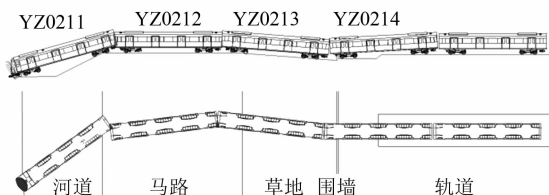
图1 车辆碰撞现场及最终状态示意图^[1]Fig. 1 Diagram of site and final status of vehicle collision^[1]

辆段内部测试轨道尽头冲出,与河道发生脱轨碰撞事故,列车横穿公路,最终车头栽入紧靠公路的河道里。该列车为6辆编组(YZ0211—YZ0216)。事故导致4节列车车体产生严重变形(见图1)。事故发生时,列车处于车辆调试阶段,并没有搭载乘客,事故地点附近也没有其他行人或车辆,事故仅导致一名驾驶员腿部骨折。

本次事故中,列车初时速度为30~40 km/h,其穿过长为22 m的草地,击穿栅栏后直接窜上公路,穿行约60 m后车头插入路边河堤中。事故导致头车(YZ0211)车体驾驶室严重变形,后继中间车(YZ0212—YZ0214)车体由于铁道路基、草地、公路路基的地形起伏,在巨大撞击动能作用下,各车厢之间发生垂直方向上的爬车和水平方向上的蛇行错位碰撞现象。车体的主要破坏变形区域集中在驾驶室以及各节车厢之间相互挤压的碰撞区域,其不锈钢车体底架、顶棚、侧墙和端墙等模块间的连接处在事故中受到了严峻的考验。

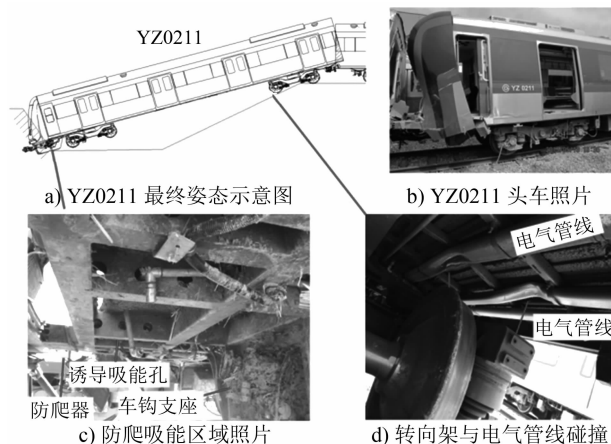
图3 YZ0211车体前端最终状态示意图

YZ0211车体插入河堤中发生变形,前端最终状态示意图如图3 a)和图3 b)所示。YZ0211车体设有防爬器和具备诱导孔的吸能单元,如图3 c)所示。车头撞入河道泥土,因泥土刚度相对较低,所以防爬器及后面能量吸收单元没有发生明显的塑性变形。头车落入河道过程中,YZ0211车体的转向架与车体发生相对较大角度的摆动。由于转向架上的悬挂与抗侧滚、抗翻转等设施的综合作用,转向架只与底架上的电气管线发生撞击,并没有撞击到车体底架,如图3 d)所示。

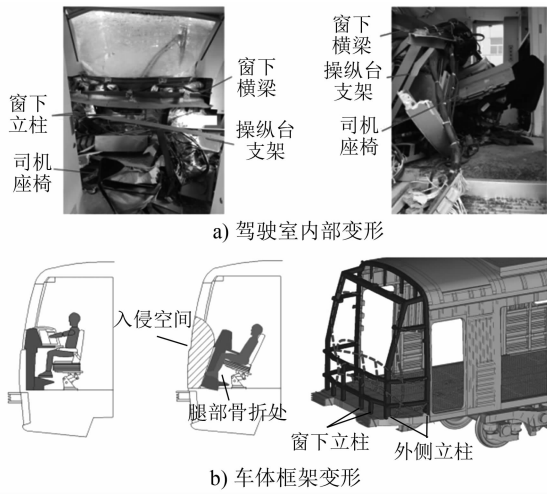
图 4 驾驶室内部变形图

事故后,驾驶室内部被入侵的情况如图4所示。撞击发生后,窗下横梁与窗下立柱发生严重变形并内翻,座椅上的司机被翻转的操作台压住,座椅随着驾驶室的入侵也被迫向后倾倒,司机腿部由于空间不足导致骨折。

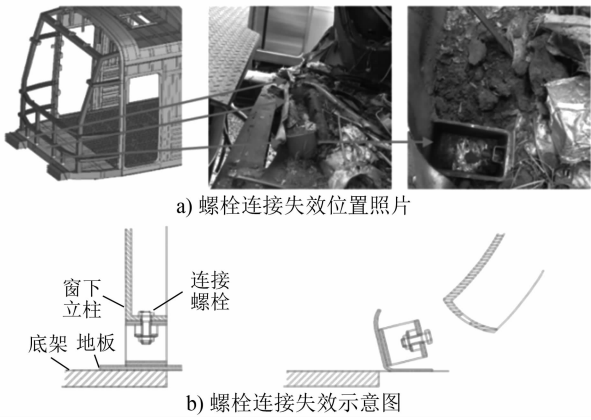
图 5 窗下立柱螺栓连接失效示意图

驾驶室框架通过8根立柱与底架连接。中间4根较短的窗下立柱位于驾驶室正前方,通过螺栓连接于驾驶室地板上。事故中,由于车头框架受力,窗下立柱产生形变并带起地板,进而螺栓受力被拔出(见图5)。4根较短的窗下立柱失效后,随着驾

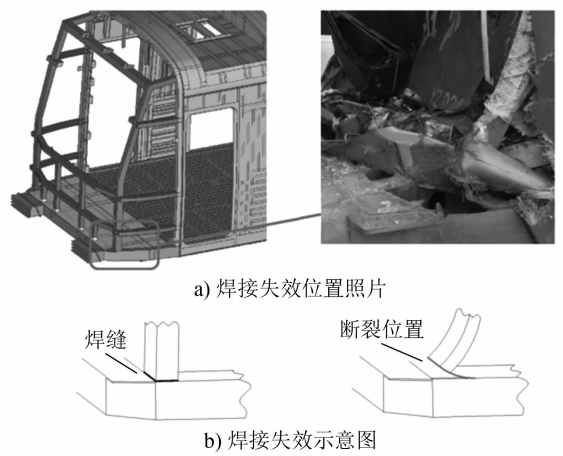
图 6 窗下立柱焊接失效示意图

驾驶室框架继续变形,大部分撞击力由外侧 2 根较长的立柱承担,导致立柱与底架焊缝处发生断裂(见图 6)。最终,驾驶室正前方的 6 根立柱连接全部失效,驾驶室框架失去了底架的支撑,发生严重形变而被入侵约 50 cm。

1) 该次事故中,车体结构破坏的位置主要集中在驾驶室框架、底架、侧墙和端墙等模块的连接处。驾驶室框架在与河道接触碰撞过程中与底架的连接失效,驾驶室内部空间被入侵约 50 cm。

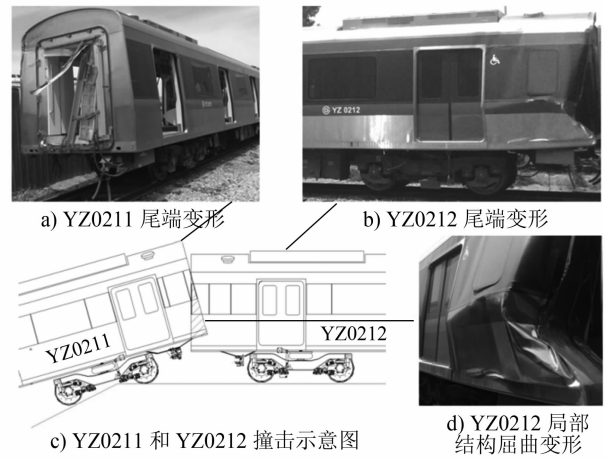
图 7 YZ0211 车体与 YZ0212 车体撞击后的变形照片

在撞击河道后,YZ0211 车体停止运动,但后继 5 辆车仍具有相当大的动能,进而发生了一系列的连续碰撞。YZ0212 车体端墙与翘起的 YZ0211 车尾端底架碰撞,如图 7 所示。在后继车辆的连续冲击力作用下,YZ0212 车体侧墙也跟随端墙发生严重屈曲变形,端墙的纵向压缩量约为 30 cm,底架垂向变形量约为 10 cm。YZ0213 车体在制动过程中,受到地形与钩缓结构引导发生爬车趋势,其底架嵌入前车 YZ0212 车体端墙,YZ0212 车体端墙纵向压

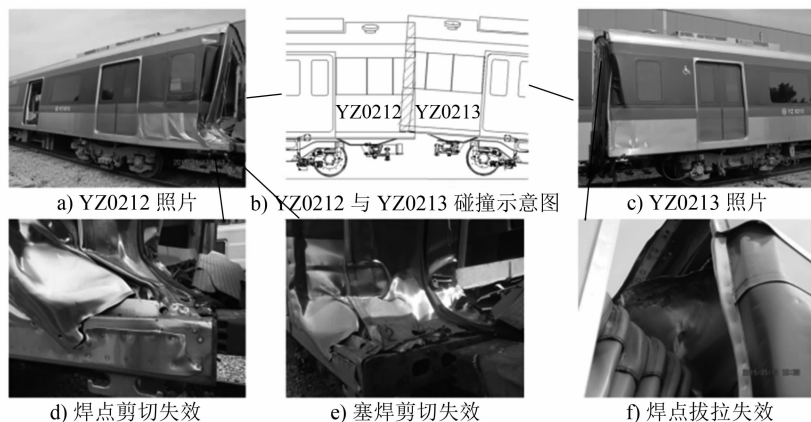
图8 YZ0212车体与YZ0213车体撞击后的变形照片

缩约 40 cm(见图 8),车厢侧墙发生断裂,裂纹长度约为 28 cm。这种爬车现象让车厢变形主要集中在端墙、侧墙、底架和顶棚等模块的连接处。

这种车辆之间的错位碰撞现象,对中间车车体造成了严重的破坏。文献[2]将这种现象简化为采用完全重叠工况和垂向偏移工况的静载试验,并通过试验研究表明,相比于完全重叠工况,垂向偏移工况下,车体的抗压缩能力下降了 60%,在相同变形情况下的能量吸收也大大减少。点焊工艺的抗剪切能力高于抗拔拉能力。YZ0212 车体侧墙与底架的连接在母材已经出现裂纹的情况下,焊点只发生了少数的剪切失效(见图 8 d))。而在 YZ0213 车体端墙与顶棚的连接位置,点焊受到拔拉方向的力而发生变形,发生大面积的焊点拔拉失效(见图 8

f))。YZ0212车体在端墙受到后车底架冲击后,端墙外蒙皮与底架连接的塞焊剪切失效(见图8e))。

2) 在复杂的事故地形和钩缓系统的共同影响下,各节车厢在冲击力作用下发生了一系列相互错位的碰撞。车体破坏表现为塑性变形与多种形式的韧性断裂。YZ0212 车体是事故中变形断裂最为严重的车厢,其紧邻头车 YZ0211 的 I 端位纵向压缩量约为 30 cm,垂向变形约为 10 cm;与 YZ0213 车体碰撞的 II 端位纵向压缩量约为 40 cm,并在侧墙出现长约 28 cm 的裂纹。

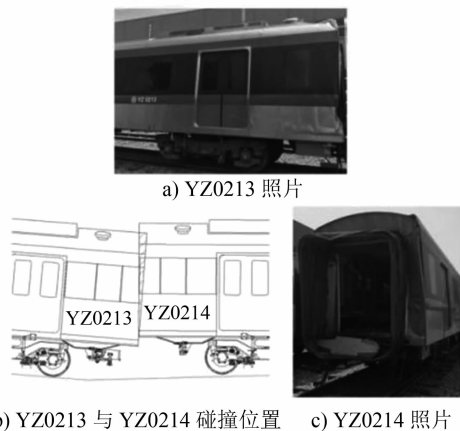
图9 YZ0213车体与YZ0214车体撞击后的变形照片

碰撞结束时,YZ0214车体后半部分停留在高为0.5 m的轨道上,其前半部分与YZ0213车体相撞。由于两节车厢位于整列车的中间位置,发生碰撞时的动能相对较小,仅仅在顶棚与端墙连接处发生了小面积的塑性变形(见图9)。

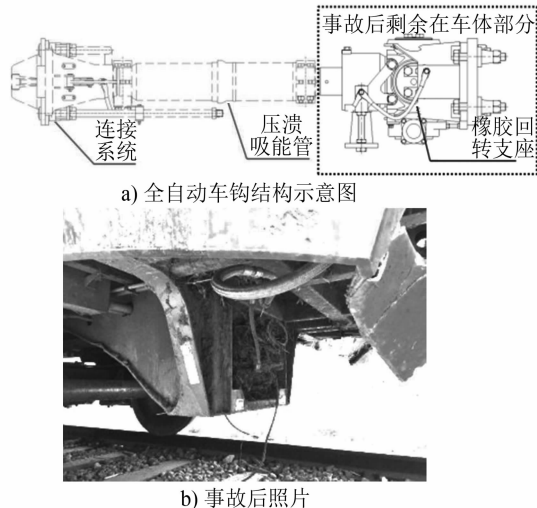
图10 碰撞后仅剩下支座的全自动车钩

事故车辆的全自动车钩由连接系统、扩张式压溃管和橡胶回转支座等3个部分组成,如图10a)所示。压溃吸能管在事故过程中发生扩张式压溃,事故后只有橡胶回转机构与车体保持连接,如图10b)所示。

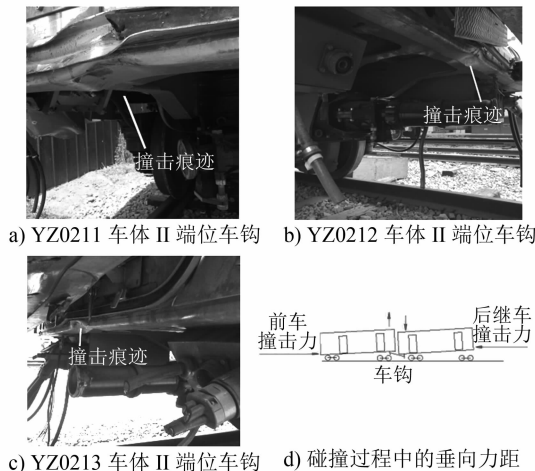
图 11 事故后的半永久车钩照片及其垂向力矩示意图

永久车钩触发了压溃失效,事故后仅剩下车座与回转机构,如图 11 a)所示,其余各节车体发生碰撞的半永久车钩的压溃机构并没有被触发,如图 11 b)和图 11 c)所示。事故中,各车厢之间一方面受到前后撞击力的挤压,另一方面由于地形的起伏,部分纵向撞击力被转化为垂向的冲击力矩作用于中间车钩上,后车底架被抬起进而撞击到前车底架,如图 11 d)所示。由图 11 可知,在垂向的冲击力矩作用下,车钩的牵引杆部分与底架发生碰撞,并留有撞击凹痕。

永久车钩在事故中由于垂向的力矩与底架发生碰撞。
