7系铝合金在上海轨道交通车辆的应用现状及适用性分析

顾恺迪¹ 高志良¹ 李世江² 高伟民¹

Application Status and Adaptability Analysis of 7 Series Aluminum Alloy in Shanghai Rail Transit Vehicle

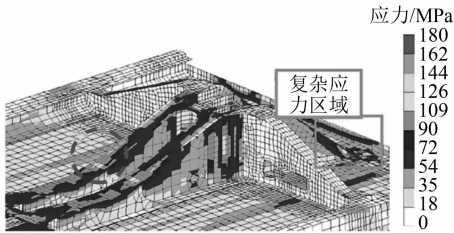
图 1 AW3 工况下,当车钩施加压缩力时的中间端牵引梁应力图

由图 1 可知,在 AW3 工况下,车钩施加压缩力,牵引梁下盖板位置所受的应力值要远大于 AW3 工况下,车钩施加拉伸力的牵引梁下盖板所受应力值。除去图 1 中虚线圈内的位置 (此处未出现裂纹),在 AW3 工况下,车钩施加压缩力,牵引梁区域应力最大位置应为图 1 中的虚线圈位置,其应力值为 126 MPa。

$$\frac{R_{p0.2}}{\sigma_c} = \frac{280 \text{ MPa}}{126 \text{ MPa}} = 2.2 \geq S \quad (1)$$

由式(1)可知,仅从静载荷强度而言,中间端牵引梁区域的结构是安全的,且有较大的安全冗余。根据静载荷强度分析,可以确定牵引梁区域的应力最大位置。经分析对比,该应力最大位置与牵引梁侧边下盖板裂纹位置基本吻合。某型车 M1 (动车 1) 一位端牵引梁侧边下盖板裂纹如图 3 和图 4 所示。

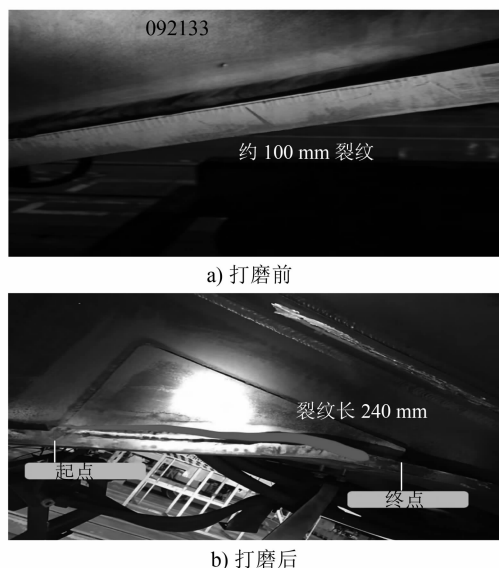
图4 某型车 M1 一位端牵引梁侧边下盖板裂纹照片
Fig. 4 Picture of one-end traction beam side lower cover plate cracks of certain vehicle M1

综上,本文推断较大的外部载荷应力是某型列车牵引梁下盖板处裂纹产生的必要条件之一。

对打磨前后的裂纹长度(见图4)进行测量,可获得打磨前的裂纹长度为100 mm,打磨后的裂纹长度为240 mm,裂纹延伸至贴近焊缝位置。这主要是由于贴近焊缝位置,即焊接热影响区时,铝合金热影响区域的结构晶粒粗大且焊接残余应力较大,导致其内部裂纹长度更长。据此初步判断,此位置裂纹应由内向外开裂。

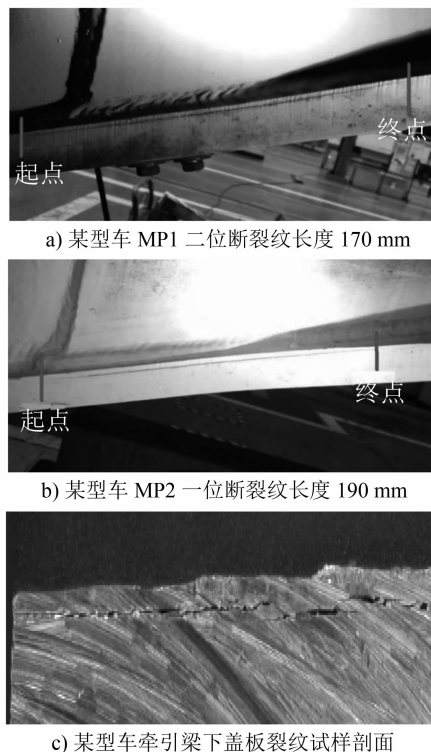
图5 裂纹宏观形貌图
Fig. 5 Macroscopic topography of cracks

对牵引梁下盖板处的裂纹宏观形貌作观察。某型车 MP1(带受电弓的动车1)、MP2 及牵引梁下盖板裂纹典型宏观形貌如图5所示。由图5 a)和图5 b)可知,牵引梁下盖板裂纹表面清洗后未发现腐蚀痕迹。裂纹位置光亮,形貌呈流线状且裂纹平坦,边界清晰且裂纹方向平行于板材表面,与正应力方向垂直。根据上述情况判断,该处裂纹应为典型的脆性开裂。由图5 c)可知,试样剖面存在小裂纹,与主应力方向垂直且首尾相连构成阶梯状。裂纹位置贴近板材表面,其扩展方向无分支,其形貌特征与文献[1]提出的层状撕裂宏观形貌特征一致。

综上所述,本文推断在对牵引梁进行焊接的过程中,存在较大的焊接残余拉应力,且由于 7 系铝合金本身对层状撕裂的高倾向性,导致了 7 系铝合金层状撕裂,板材内部出现肉眼不可见的微小裂纹,尤其当列车运营时面临的早晚高峰循环载荷冲击,引发了铝合金牵引梁内部微小裂纹的扩展,最终形成了牵引梁下的盖板裂纹。

1) 喷丸表面强化工艺。对现有车体底架等受力位置板材预先做特殊喷丸改性处理,通过大量弹丸对板材表面做多方位、高速、重复冲击,使板材表面塑性变形,板材内部受到的应力未达到屈服强度只产生弹性变形。当弹丸离开板材表面,板材内部会有恢复到原来状态的趋势,从而压迫板材表层,在板材表面制造残余压应力。当板材焊接成型时受到的焊接残余拉应力和人为制造的残余压应力相互抵消,去除或减少造成层状撕裂及应力腐蚀的主要拉应力因素,从而阻碍板材开裂。

2) 焊接工艺评定。要求整车厂对牵引梁等关键位置做焊接工艺评定,以减小焊接残余应力,从而提升焊接质量。对关键位置焊接前,提交焊接工艺评定试验方案,其中包括:①母材牌号、级别、厚度;②焊接材料的型号、等级、规格;③焊接设备的型号和主要参数;④坡口设计和加工要求;⑤焊道布置和焊接顺序;⑥焊接位置;⑦焊接规范参数;⑧焊前预热和道间温度控制、焊后热处理、残余应力释放措施。请第三方合规机构对焊接工艺评定试验方案进行审核、修改及确认,并由整车厂根据第三方确认的方案在现场做焊接工艺试验,在第三方现场检验通过后,方可对列车关键位置进行焊接

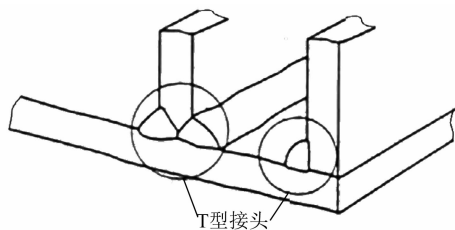
图7 层状撕裂典型厚板角接头焊接结构
Fig. 7 Lamellar tear of typical thick plate corner joint welding structure

的厚板角接头,如图6所示。层状撕裂典型焊接结构^[2]厚板角接头如图7所示。因此,本文初步认为牵引梁下盖板裂纹的产生原因为层状撕裂。

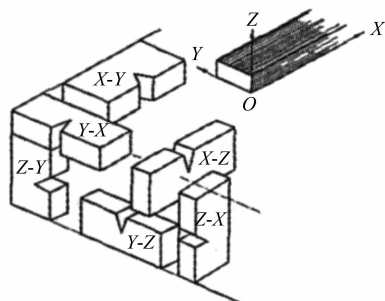
图 8 外部载荷施加方向

因此,7020 T6 铝合金在含 Cl^- 溶液中对应力腐蚀敏感,符合敏感材料的条件。当铝合金受到 X-Z 方向的载荷,对应力腐蚀最为敏感;Y-Z 方向次之;X-Y 方向未发现应力腐蚀。外部载荷施加方向如图 8 所示。

上海地区为沿海气候,在潮湿、闷热的环境下,车体底部牵引梁区域容易凝结水汽,从而满足特定腐蚀介质的条件。根据 2.1.3 节所述,铝合金焊接后产生的焊接残余应力较大,满足拉应力条件。因此,7020 T6 铝合金在车钩梁服役时,满足应力腐蚀的全部条件,易发生应力腐蚀。
