# 高速动车组牵引变流器功率模块故障的研究

**摘要** 针对国产某型高速动车组牵引变流器功率模块故障频发的现象,对故障原因进行分析,并提出针对性的解决办法。经分析发现,非重叠时间过短和 IGBT(绝缘栅双极型晶体管)元件门极突然启动都会使主电路发生短路,导致功率模块发生故障。相关试验结果表明:更改功率模块控制逻辑的非重叠时间能达到优化门极启动顺序的目的,有效解决功率模块故障频发的问题;控制元件质量,通过更换故障元件,能有效解决 IGBT 元件门极突然启动的问题。

## Research on Traction Converter Power Module Fault of High-speed EMU

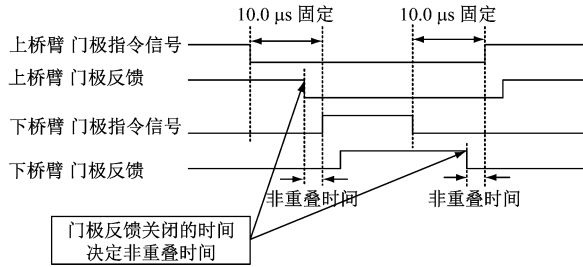
图1 故障阶段功率模块的逻辑控制原理

如图 1 所示,故障阶段,功率模块的逻辑控制原理为:自 IGBT 元件上下桥臂门极指令信号关闭开始至上下桥臂门极指令信号接通的时间  $t_1$  固定为 10.0  $\mu\text{s}$ ,且上、下桥臂门极指令不能同时接通。

目前, $t_1$  设定为  $10.0 \mu\text{s}$  的功率模块逻辑控制,虽能满足正常的桥臂门极启动要求,但一旦实际非重叠时间极短,就会发生逻辑判断失效。因此,非重叠时间过短可能是引起功率模块故障的原因之一。

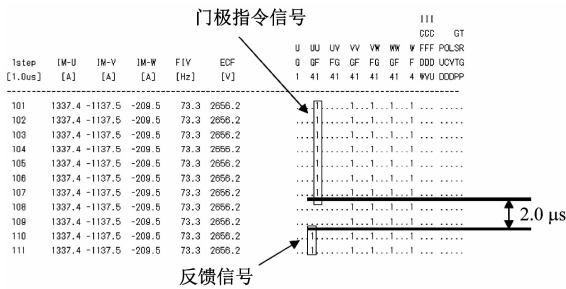
图2 某次功率模块发生故障时的监视器数据截图

根据图2,当故障发生时,实际的非重叠时间仅为  $2.0 \mu\text{s}$ 。这虽不至于造成 IGBT 短路,但  $2.0 \mu\text{s}$  远小于原设想的  $5.0 \mu\text{s}$ 。因此,可能存在自身桥臂及上下桥臂主电路动作的状况。

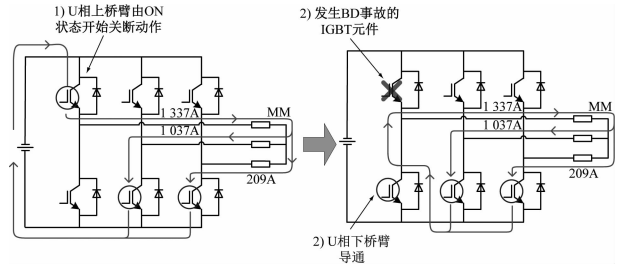
图3 功率模块故障发生时的主电路工作状态

由图3分析 IGBT 元件关断动作失败的情况:

1) 逆变器U相上桥臂 IGBT 元件在 ON 动作

中,开始关断动作。

2) 在正常情况下,当上桥臂 IGBT 元件关断后(即 IGBT 元件反馈信号变为 OFF 状态后),下桥臂 IGBT 元件开始导通动作。而故障情况下,当下桥臂 IGBT 元件变为 ON 状态时(即 IGBT 元件反馈信号变为 ON 状态时),OFF 状态的上桥臂 IGBT 元件突然变为 ON 状态,发生主电路短路。

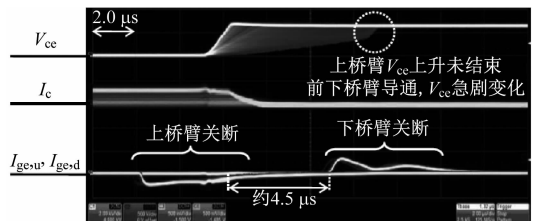
图5 测量结果截图

由图4及图5可见,从上下桥臂中的任一桥臂关断门极电流流出后到另一方桥臂导通门极电流流出前,时间间隔约为  $4.5 \mu\text{s}$ 。然而,从原理上讲,

IGBT 模块的遮断电流越小,集电极电压的上升及门极电流遮断需要的时间就越长。故由图 5 所示测量结果判定:在集电极电流遮断前,另一方的 IGBT 导通;其结果是关断动作中的 IGBT 集电极电压发生急剧变化。急剧变化的集电极电压对 IGBT 门极等造成不良影响,以至于影响了 IGBT 的门极耐压劣化和门极误动作等。

分析上述结果可知,IGBT 元件的关断失败极可能是由集电极电压急剧变化引起的门极误动作所导致,而集电极电压的急剧变化很有可能是非重叠时间过短导致。

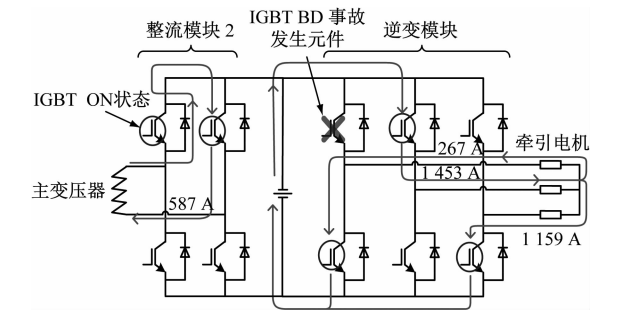
图 7 IGBT 元件门极突然启动示意图  
Fig. 7 Schematic diagram of IGBT gate sudden initiation

由图 7 可见,逆变器 U 相上桥臂 IGBT 元件在 OFF 指令输入状态下突然变为 ON (启动) 状态,进而使主电路发生短路,引发功率模块故障。进一步分析故障发生过程如下:

1) 从事故数据看,当逆变器 U 相上桥臂 IGBT 元件突然变为 ON 时,故障的 IGBT 元件只有 OFF 指令的输入。

2) 其他相 (V 相及 W 相) 的上下桥臂没有开关切换。由此推测,不存在由其他相开关引起干扰导致的门极误动作或逻辑故障等。当故障发生后,更换的功率模块能运转正常。故本文推测,牵引变流器本体及逻辑不存在问题,故障的原因在于 IGBT 单体。

3) 进一步分析可知,在图 4 的状态中,故障 IGBT 元件的发射极-集电极间加载了和滤波电容器电压相同的电压 (约 2 600 V)。在此状态下,IGBT 芯片上有极少量的漏电电流流过。由此推测,IGBT 模块的漏电电流较大,使芯片局部发热,导致发生 IGBT 击穿。此较大的漏电电流是由难以避免的芯片制造误差所致。芯片组装到装置上后,其制造误差不会随装置运行时间增加而增加。

由运行时间与事故发生频度的关系推断,IGBT 元件门极突然启动现象,是由 IGBT 元件的初期良品率不佳造成的。

针对 IGBT 元件门极突然启动故障,可通过更换出现问题的功率模块并剔除不良产品来解决。

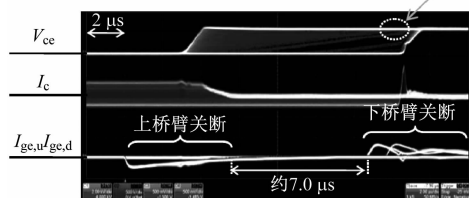
图9 软件更改后的测量结果

$V_{ce}$  无急剧变化  
→上桥臂 IGBT 完全关断后,下桥臂导通

修改功率模块控制逻辑后,测量 IGBT 元件关断时的主电路电流及电压特性,结果如图 9 所示 (测量位置和图 5 相同)。从图 9 可见,关断动作中集电极电压急剧变化的现象已消失。

对比图 9 及图 5 可见,修改 IGBT 元件门极非重叠时间的逻辑控制,能有效防止 IGBT 的劣化及
