轨道故障引发的轮轨冲击特征研究*

摘要 通过对不同轨道故障引发的轮轨冲击进行动力学仿真研究, 得到了轨道断裂引发的冲击特征主要表现为多簇形式, 轨道内部裂纹引发的则为一簇冲击, 而轨道平直度故障引发的冲击特征为明显两簇冲击; 仿真分析了车轮转速对各类故障冲击幅值的影响。现场监测结果验证了仿真结果的正确性。

Research on the Characteristics of Wheel Rail Impact Caused by Rail Fault

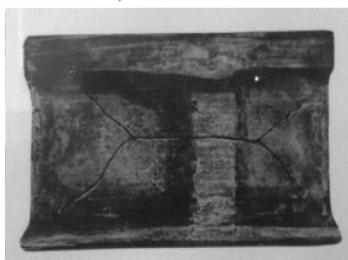
a) 轨道断裂故障

b) 轨道裂纹故障

c) 轨道平直度故障

图 1 常见轨道故障形态

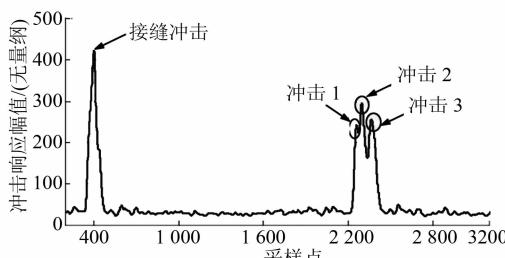
图8和图9为有缝轨道线路同一公里标位置的两组不同行车趟次的冲击数据。对于有缝轨道,车轮正常运行时,在两根轨道的接缝处均会产生较大的冲击信号,且该冲击表现为一族明显的窄脉冲。图8和图9中,除一族窄脉冲之外,还存在明显的多簇冲击特征信息,表明其是非正常轨道接缝引起的冲击信息,从特征上看,疑似轨道断裂引发的冲击信息。

图8 某线下行线 B272+60 km 处疑似轨道断裂数据一
Fig. 8 Suspected track fracture data No. 1 of a certain line B272+60 km

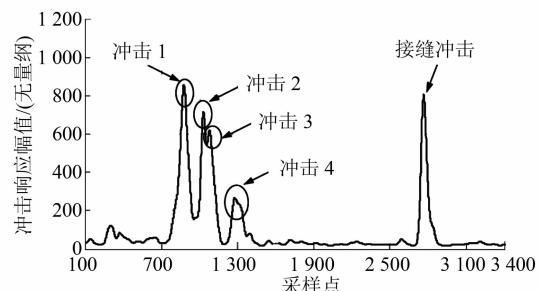
图9 某线下行线 B272+60 km 疑似轨道断裂数据二
Fig. 9 Suspected track fracture data No. 2 of a certain line B272+60 km

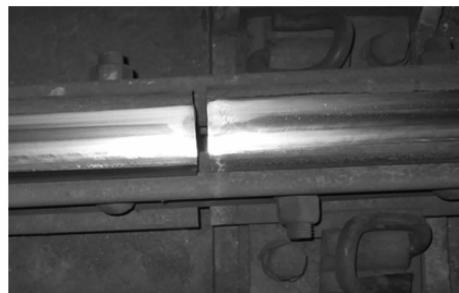
现场工务人员检查反馈,该公里标位置确为轨道接缝区域,且其宽度发生了明显变化,达到15 mm(正常应在6 mm),相当于形成了类似轨道断裂的特征,故障照片如图10所示。同时通过采样点数计算,接缝冲击与多簇冲击之间间距大约为25 m,符合实际情况,进而验证了仿真轨道断裂引发的冲击特征表现。

图10 轨道接缝宽度超标形成的类似断裂照片
Fig. 10 Photos of the similar fractures caused by excessive track joint width

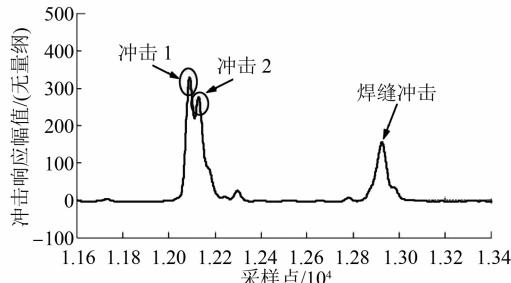
图11和图12为无缝焊接轨道线路检测得到的两组冲击数据。从图11和图12中均可看到一族焊缝冲击信息,另外还有疑似轨道平直度故障引发

图11 某线下行线右轨 K1+702 km 疑似平直度故障数据
Fig. 11 Data of suspected flatness fault on the right track K1+702 km of a certain line

的明显两簇冲击特征信息。

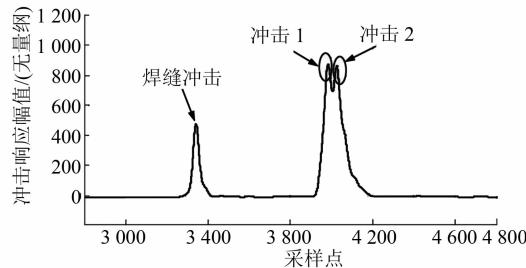
图 12 某线下行线左轨 K1+702 km 疑似平直度故障数据

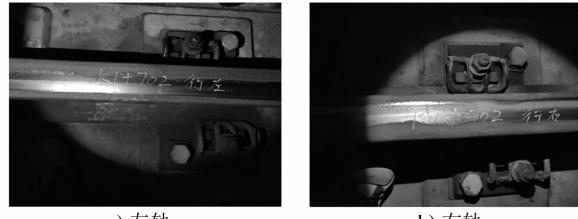
通过现场工务人员勘查轨道状态确认,在该线下行线右轨和左轨 K1+702 km 处均存在焊缝平直度故障,故障照片如图 13 所示,进而验证了仿真轨道平直度故障引发的冲击特征表现。

图 13 某线下行线右轨和左轨 K1+702 km 处焊缝平直度故障照片
