动车组牵引电机轴承温升故障分析及解决措施

朱彦^{1,2} 沈迪² 王田天¹

Analysis of Temperature Rise Fault of EMU Traction Motor Bearing and Solutions

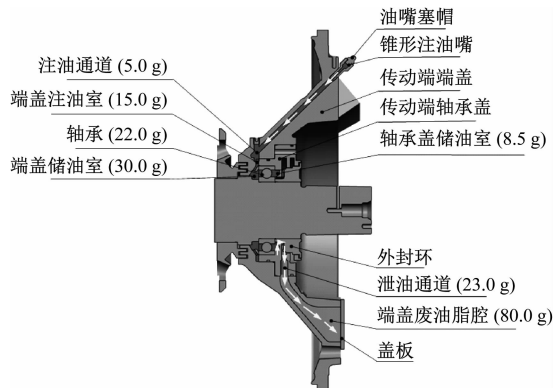
图2 传动端 6016 轴承的注脂及排脂示意图

在运用维修过程中需对轴承进行补脂。列车每行驶20万km,其单个轴承需补脂30.0 g。如图2所示:新润滑脂由注油嘴添加注入,经注油通道进入端盖注油室,再通过8个周向均布的孔进入端盖储油室,之后进入轴承;传动端轴承的废润滑脂由轴承盖储油室经泄油通道进入端盖废油脂腔,最后排出。

对动车组所有动车牵引电机驱动端轴承执行新的再润滑方案:列车每行驶 20 万 km,注脂 45 g;列车每行驶 80 万 km,清理废油脂腔;修订完善二级修卡片,列车每行驶 60 万 km,清理废油脂腔。

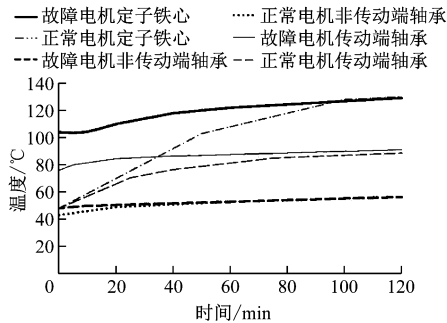
图 3 故障轴承与非故障轴承电机温度曲线

选取发生温升故障的电机轴承(某车组 1 车 3 轴)和正常电机轴承在实验室进行轴承温度对比试验,得到故障轴承与非故障轴承电机温度曲线,如图 3 所示。由图 3 可见:轴承温度与定子温度具有较强的关联性;温度逐渐趋于稳定后,轴承温度不超过 100 ℃;轴承故障前期,绝对温度和温度差无明显上升趋势,轴承温度随定子温度升高而升高;故障轴承温度未有明显升高,且未超过报警温度。

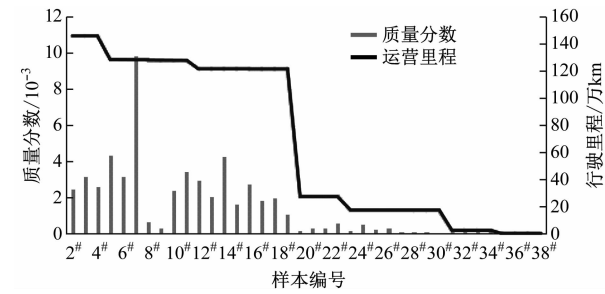
图 4 铁质量分数检测结果

对该型动车组头车及尾车 3 轴及 4 轴牵引电机传动端轴承开展专项注脂、取样检测分析。收集 44 份在线运行的 11 列该型动车组 8 车及 9 车 3 轴及 4 轴牵引电机废油脂腔的润滑脂样品(其中 6 份样品因润滑脂量少而无法进行检测),完成有效润滑脂检测 38 份。润滑脂中的铁、铜质量分数检测结果如图 4 及图 5 所示。由图 4 及图 5 可知,当该型动车组行驶里程达 100 万 km 以上时,在 8 车及 9 车 3 轴及 4 轴的 13 台电机中,8 台电机的润滑脂中铁、铜

质量分数均超过经验值,电机数占比高达 61.5%。由此可推论,当润滑脂中的铁、铜含量过高时,电机

发生故障的风险较大。

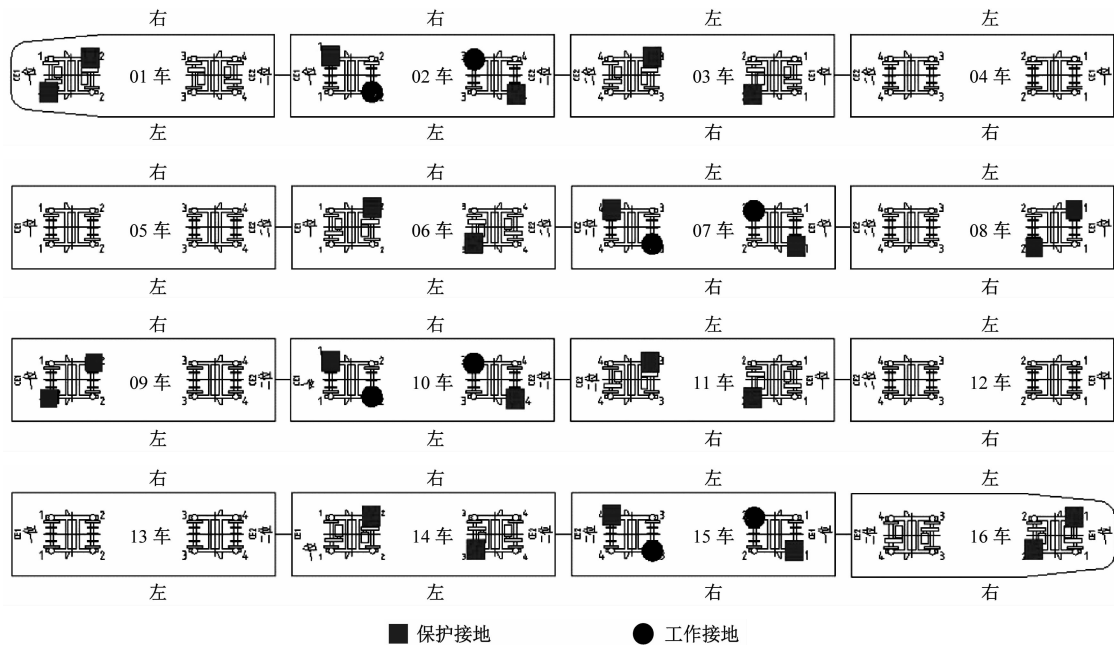
图6 动车组的接地布置图

给该型动车组头车及尾车的 1 位转向架设置 2 个保护接地,2 位转向架无保护接地,其余动车每个转向架均设置保护接地,受电弓车的 1 轴及 4 轴设

根据高级修电机轴承检查情况及轴电压测试结果,对该型动车组两端头车的二位转向架增加保护接地,将 8 车及 9 车 1 位转向架中的 1 轴保护接地装置移至 3 轴。
