# 广州地铁 9 号线车辆受电弓碳滑板 异常磨损原因分析及改进措施

## Cause Analysis and Optimization Measures of Vehicle Pantograph Carbon Strip Abnormal Wear on Guangzhou Metro Line 9

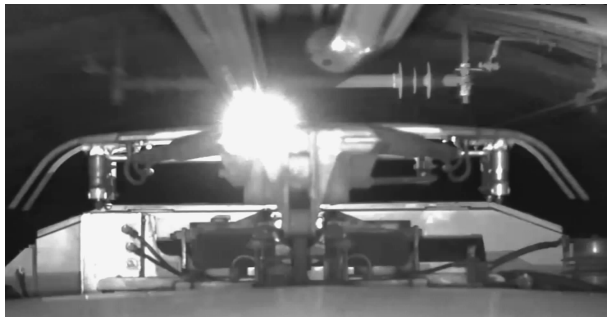
广州地铁 9 号线(以下简称“9 号线”)车辆采用 TSG18J 型受电弓。在该线运营初期,列车频繁出现因网压突变导致的牵引红点/白点故障。通过对列车的牵引和控制数据进行分析,发现该故障原因为受电弓检测到网压出现跳变,且网压低于 950 V(车辆牵引系统的正常工作电压)。检查故障列车受电弓发现,碳滑板有较严重的拉弧、异常磨损及崩口等情况。查阅故障受电弓的弓网视频,发现故障时刻受电弓有跳动和拉弧打火花现象,如图 1 所示。由此可以判定 9 号线存在较为严重的弓网关系不良问题。

图1 受电弓拉弧和打火花现场图

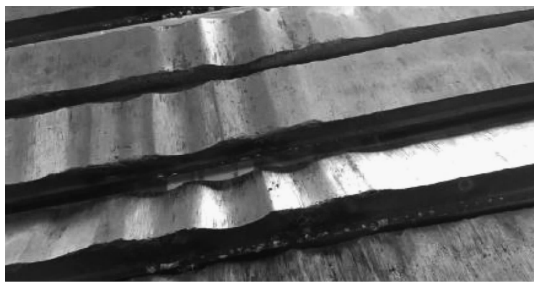
调看录像发现,在弓网不良时刻受电弓碳滑板有严重拉弧、异常磨耗及崩口等情况。受电弓异常磨耗主要表现在滑板中间位置形成了3个U型槽,如图2所示。

图2 碳滑板磨耗不均和烧灼实物图

1) 碳滑板表面及铝合金侧面有严重的烧伤痕迹,根据经验判断应为电弧引起的烧伤。大电流通过时在碳滑板受流处出现瞬时的局部高温,高温下浸金属碳滑板中的金属会液化并溢出碳体。此外,碳基复合材料的滑板在高温下也会出现碳化现象,材质整体性能随之发生巨大变化,碳条在烧伤后的耐磨性能变差,碳滑板寿命大为降低。

2) 整个碳条在与网线对磨的区域内发生了偏磨,其凸凹高度差约为 $3.4 \text{ mm}$ 。此偏磨现象一般都是由于网线布局不合理造成的。合理的网线布局应将碳滑板的高度差控制在 $2.0 \text{ mm}$ 内,以大大提高碳滑板的寿命。

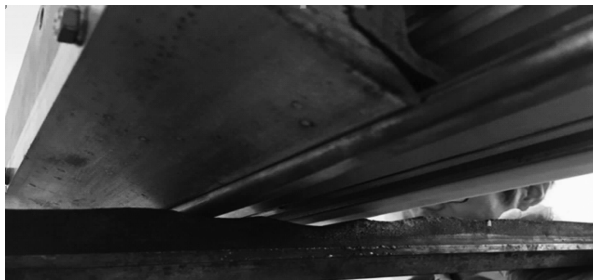
通过对弓网摄像头监控录像进行分析发现,受电弓经过膨胀元件时拉弧严重。将故障碳滑板与膨胀元件进行对比,发现碳滑板3个凹槽的间距与膨胀元件3条线(1条主接触线和2条辅助接触线)的间距相符,如图3所示。

图3 碳滑板3个凹槽的间距与膨胀元件3条线的间距相符  
Fig. 3 Spacing between the three grooves of carbon strip matching that between the 3 lines of expansion element

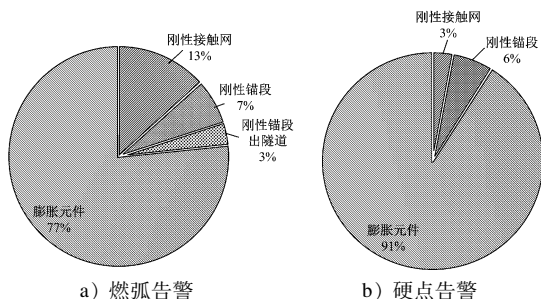
为了查找受电弓异常磨损的原因,明确接触线燃弧和硬点的具体位置,车辆和轨道专业的技术人员进行了深入的研究,对正线故障点进行定位分析。在对 MVB(多功能车辆总线)的速度数据进行积分的基础上,结合正线信号对标公里标数据及车体数据,对正线接触网元件进行了定位。监测过程发现,燃弧告警和硬点告警基本集中在接触网的膨胀元件上,如图 4 所示。

图 4 接触网燃弧告警和硬点告警的占比分布图

由上述分析可看出,受电弓在经过膨胀元件时产生的振动较大,严重时有燃弧情况产生,可以判断受电弓在膨胀元件处的弓网匹配性较差,这也是产生网压波动的原因。这在具体数据上也进一步验证了故障分析前期车辆专业对网压波动故障原因的判断。

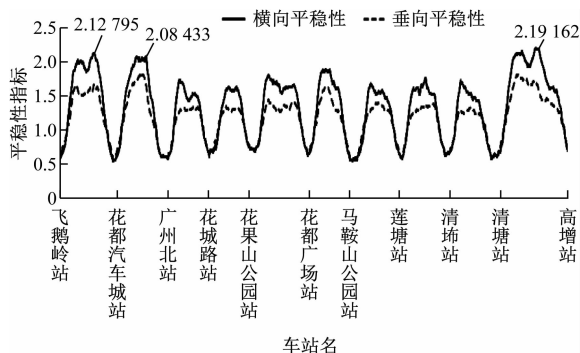
为了查明碳滑板磨损异常的具体原因,本文对列车不同状态下的平稳性进行测试。图 5 为列车在 9 号线部分区段上列车平稳性指标的测试结果。由图 5 可知:列车平稳性等级全为优,因此可以排除因列车振动引起弓网异常的可能性。

图 5 列车平稳性测试结果
