冻结法施工联络通道渗漏水病害的原因及治理方法

赵江涛^{1,2} 王笑欢² 程 敏¹ 牛晓凯² 姚旭飞¹

(1. 北京市建设工程质量第三检测所有限责任公司, 100037, 北京;

Causes and Treatment Measures of Water Seepage and Leakage Diseases in Freezing Construction Link Passage

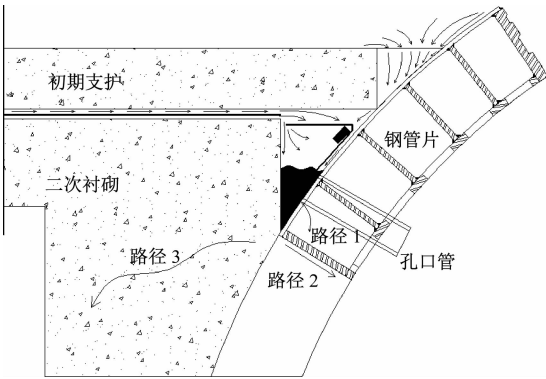
图 1 汇集到三角形空洞区域的地下水渗流路径

2.4 洞门位置细部构造存在施工质量缺陷

在联络通道与盾构钢管片连接的拱顶腋角部位,由于施工空间狭小,初期支护喷射混凝土及二次衬砌模筑混凝土时极易形成三角形空洞区域。如图 1 所示,汇集到三角形空洞区域的地下水一般有 3 种渗流路径:路径 1 为积水通过孔口管与背板的弯拉开裂位置向格腔内部渗漏,该路径的渗流会形成格腔积水,并逐渐发生格腔渗水,甚至喷涌;路径 2 为积水沿着管片接缝向外渗漏,该路径的渗流会逐渐发展成管片接缝渗漏水;路径 3 为积水沿着二次衬砌混凝土内部微小裂隙或缺陷位置向外渗透,该路径的渗流会形成洞门顶部混凝土的局部渗漏,并逐步引发钢筋锈蚀、混凝土剥落等病害。

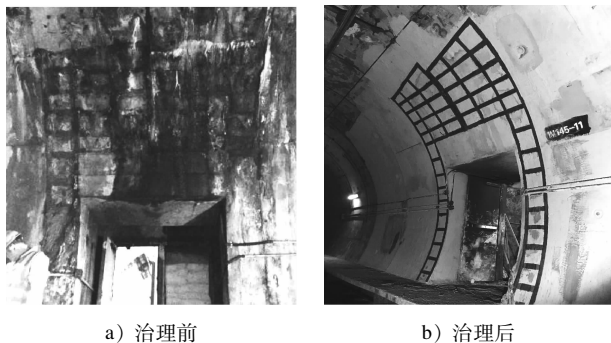
图5 苏州地铁某联络通道渗漏水病害治理效果实景图

苏州地铁某联络通道渗漏水病害严重。采用上述综合治理方法后,该联络通道基本无渗漏水病害,验证了上述综合治理方法的良好效果。苏州地铁某联络通道渗漏水病害治理效果实景图如图5所示。
