苏州轨道交通 1 号线列车空调系统高压故障分析及对策

摘要 目的:2019 年苏州地铁 1 号线列车空调系统高压故障频发,导致可上线列车数的减少及乘客投诉的增加,需找出故障的原因,并制定相应的改进措施。方法:基于列车空调发生高压故障常见故障原因开展初步排查,排除了部分故障因素;结合 2019 年 1 号线发生的 19 次列车空调高压故障发生的时段、日期及地点,对空调机组故障时的热负荷、外部温度及列车运行环境等因素开展进一步分析。找到故障原因后,提出了列车空调系统的优化及改进措施。结果及结论:故障的直接原因是隧道内局部区域的空气对流不佳。隧道整体环境温度越高,空调系统压力升高至超过高压开关动作阈值所需的时间越短,发生高压故障的概率就越高。在综合考虑了可行性和经济性后,采用了优化空调控制逻辑、控制列车在存车线停留时空调的开启时长这 2 项对策。经过运营验证,这 2 项对策有效杜绝了 1 号线因局部位置失去列车运行气流造成的空调高压故障。

Analysis and Countermeasures for High-voltage Faults in the Air Conditioning System of Suzhou Rail Transit Line 1

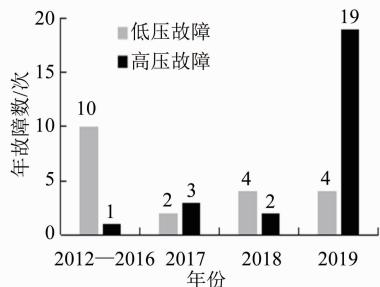
图 2 1 号线列车空调发生高压故障及低压故障的统计数据 (2012—2019 年)

1) 2012—2016 年, 列车低压故障的次数较多, 其原因主要为制冷剂不足、制冷剂泄露及蒸发器清洁不到位等; 高压故障仅发生 1 次(经确认为压力开关故障所致)。

2) 2017 年起, 列车空调高压故障数开始增多, 并于 2019 年出现了爆发式增长; 2019 年累计发生了 19 次列车空调高压故障, 累计涉及故障的空调机组近 30 台。此故障在初期呈现的现象为车辆屏空调图标显黄, 故障对应位置的空调系统制冷能力下降或不制冷。

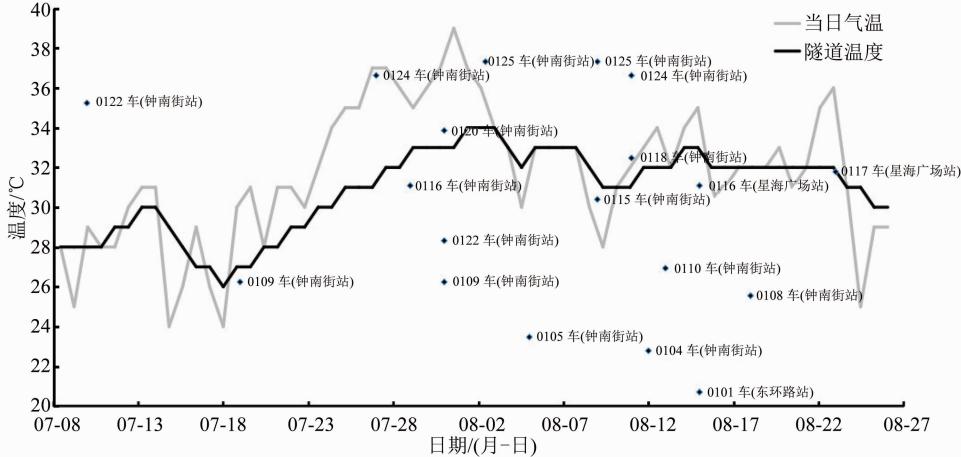
图3 1号线空调高压故障发生的日期、地点及对应的隧道环境温度截图(2019年)

根据历年来苏州市的气温情况,每年的7月份和8月份苏州市平均气温达到年度最高值。图3为2019年1号线空调高压故障发生的日期、地点及对应的隧道环境温度截图。由图3可知:1号线列车空调高压故障均发生在7月份和8月份,且隧道温

度越高,故障发生频次越多。虽然1号线均为地下线路,但由于夏季并未全面开启隧道排热风机,列车空调机组外部的隧道环境温度会随着外界气温逐渐积累上升。隧道外部环境温度升高,导致空调机组散热效率降低。因此,推断1号线列车空调高压故障与隧道整体环境温度有关。

注:以0122车为例,该车在7月10日在钟南街站发生列车空调高压故障,当日钟南街站前后区间对应的隧道环境温度最高值约为28℃,当日苏州市平均气温最大值约为29℃。余类同。

由图3还可看出:列车空调高压故障发生地点中,有16次故障发生在1号线东侧的终点站——钟南街站(该站线型包括了折返线及存车线),另外3次故障所在车站与钟南街站的间隔车站数均小于10个站,由此可认为故障发生地点均集中在钟南街站附近。因此,推断钟南街站的列车运行环境对空调高压故障影响较大。

从图 3 还可发现，发生空调高压故障的列车均为搭载定频空调的列车，而变频空调列车并无此类故障。经查阅资料，定频空调机组外部温度在 48 ℃ 时达到制冷极限，当机组外部温度高于 45 ℃ 时可能会触发高压开关动作，而变频空调可在机组外部温度不高于 55 ℃ 的工况下运行，其温度阈值更高。

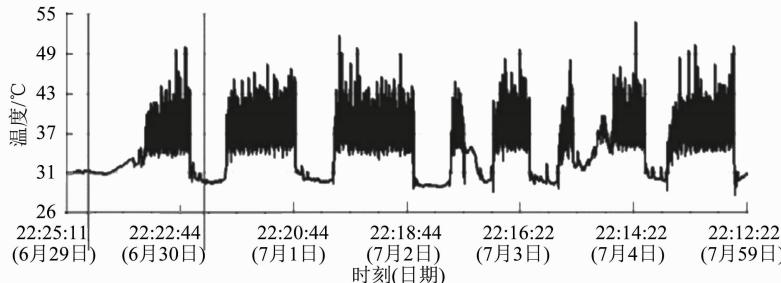
图 4 广州某地下地铁线 2018 年夏季部分运营日期列车空调实时进风温度统计数据截图

生过类似的故障。1号线运营方调研、学习了广州地铁和深圳地铁相关的故障案例。图4为广州某地下地铁线2018年夏季部分运营时段列车空调实时进风温度统计数据截图。由图4可知:列车空调机组未开启时,空调机组外部温度等于隧道环境温度,约为31.0℃;列车空调机组开启后,空调机组外部温度变化呈锯齿状,空调机组运行期间其外部温度的平均值为34.2℃;列车停站期间,空调机组外部温度立即升高,其最大值达53.9℃。

参照广州地铁的故障案例,苏州地铁运营方在1号线列车空调机组进风口处粘贴了温度贴,测得部分故障机组进风口处温度的最大值达56.0℃。此温度值已超出定频空调极限工况(外部环境温度最大值为48.0℃),极易触发高压开关动作。

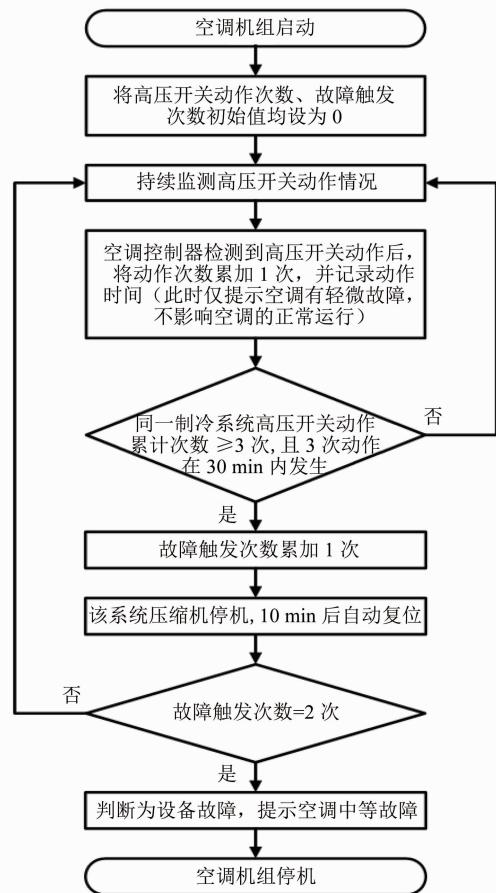
图 5 1 号线列车空调压缩机改进后的控制逻辑

1 号线列车空调控制器的故障控制逻辑为“高压开关 3 次保护”,即:若空调压缩机前端的高压开关在 1 h 内被触发 3 次(触发压力值为 (2.4 ± 0.1) MPa),则判断该空调机组的制冷系统运作异常。为保护压缩机,此时空调控制器将关停对应制冷系统的压缩机。空调高压开关在 1 h 内被触发 3 次后,压缩机就会被锁死,需要重启对应机组控制器方可复位故障,而在正线运营时段基本不具备复位的操作条件。

- 修改故障触发条件。将高压开关在 1 h 内被触发 3 次改为 30 min 内被触发 3 次。修改该触

发条件的原因为：目前 1 号线列车空调触发高压开关最频繁的地点为终南街站的存车线及折返线，正线停站时相对触发高压开关情况较少；修改后在钟南街站触发的高压开关次数不会长时间积累，可避免车站偶然高压开关动作触发故障。

2) 修改空调中等故障的判断条件。单个空调制冷系统首次触发高压故障时，压缩机不锁死，停机 10 min 后将自动复位；同一个空调制冷系统的故障触发次数达到 2 次后，再将压缩机锁死，并发出列车空调中等故障提示。修改该判断条件的原因为：较短时段内隧道通风环境不良造成列车空调进风温度过高的情况，在列车速度提高、运行气流增大后即可缓解，此时直接锁死压缩机是不合理的。增加一次压缩机自复位的操作可以避免此类情况导致的误锁死。若存在设备原因造成的高压故障，短时复位后仍会再次触发故障，此时须锁死压缩机，防止故障进一步恶化。
