# 已运营地铁隧道盾构管片破损的竖井永久修复技术

## Permanent Shaft Repair Technology for Damaged Shield Segments in Operating Metro Tunnels

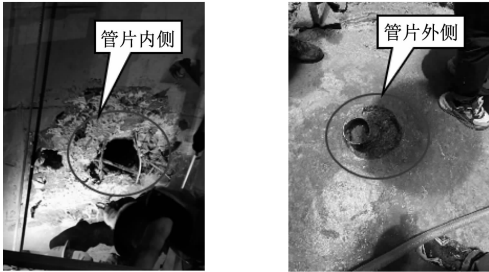
图 1 管片破损处现场示意图

某地铁隧道区间右线起始里程为 YK23 + 187.167,终止里程为 YK24 + 382.026。该区间右线长 1 194.859 m。盾构区间隧道外径为 6.0 m、内径为 5.4 m,管片长度为 1.5 m,厚度为 0.3 m。每环衬砌环由 6 块管片组成,包括 1 块封顶块、2 块邻接块及 3 块标准块。区段管片采用 M27 螺栓连接。在降水井施工时,施工单位不慎将 YK23 + 568.561 处拱顶管片击穿。

被击穿管片为隧道直线段衬砌环标准块。受损范围内混凝土及部分钢筋出现损伤;受损区域在该标准块与另一标准块连接手孔附近,位于列车前进方向隧道横断面 12 点钟方位,管片破损处现场示意图如图 1 所示。

考虑到该隧道范围内地层围岩稳定性较好的特点,可以在管片破损上方直接开挖竖井,不仅能缩短施工工期,彻底地修复破损位置,还能确保隧道的结构和防水质量。由此,现场采用管片破损竖井修复技术,即明挖竖井修复破损管片,待管片达到强度要求后直接分层回填竖井。管片破损竖井修复施工示意图如图 3 所示。

2) 破损混凝土处理。使用小型电镐凿除管片外侧受损处松散混凝土和骨料颗粒,并采用高压气体清除管片外侧待修复部位混凝土表面碎屑及灰尘。若有钢筋锈蚀情况,则还须对钢筋进行除锈处理。

3) 受损钢筋恢复。管片内外侧受损主筋采用 2 根  $\phi 14$  mm 钢筋按原设计间距进行焊接连通,分布筋采用 2 根  $\phi 10$  mm 钢筋按原设计间距进行焊接连通。主筋与分布筋交叉位置新增  $\phi 8$  mm 拉结筋;主筋及分布筋均采用双面焊接,焊缝长度为  $5d$  ( $d$  为钢筋直径);手孔两侧各增加 1 根  $\phi 10$  mm 钢筋,采用植筋方式进行安装,且植筋锚固长度为 150 mm。在管片破损位置上方设置一道防坠梁,防坠梁截面尺寸为  $250\text{ mm} \times 250\text{ mm}$ ,长度为 900 mm。

5) 填充修复。填充材料采用掺钢纤维微膨胀

细石混凝土。混凝土标号为 C55,抗渗等级为 P12。钢纤维选用材质为不锈钢型的高强钢丝切断型钢纤维,抗拉强度不低于 1 000 级,形状为平直形;钢纤维长度为 50 ~ 60 mm,直径为 0.5 ~ 0.9 mm,长径比为 60 ~ 80;每 m<sup>3</sup> 混凝土的钢纤维掺量为 40 kg。混凝土界面处理剂涂刷完成后,向受损部位灌注修复材料。

6) 防水处理。待修复材料强度达到 20 MPa 后,对管片修复部位内外侧涂刷环氧树脂防水涂料进行防水封闭。涂刷面积不小于破洞修复范围外侧 360 mm;防水涂料涂刷完成后在上部粘贴一层自粘高分子聚合物防水卷材,防水卷材四周采用密封胶进行收口处理。

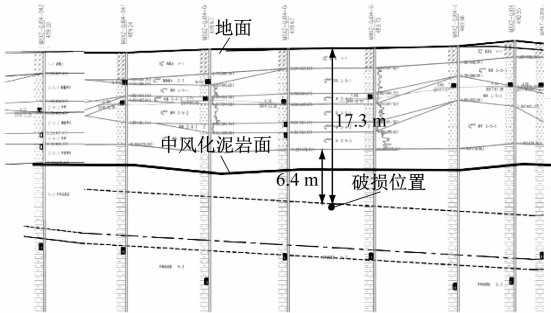
图 2 管片破损位置所处地层情况

该区间范围内上覆第四系全新统人工填土,其下依次为松散卵石、中砂、稍密卵石、中砂、中密卵石、中风化泥岩。管片被击穿处的覆土厚度为 17.3 m,管片破损位置所处地层情况如图 2 所示。地下水位埋深为 4.1 ~ 6.1 m,水量较丰富。

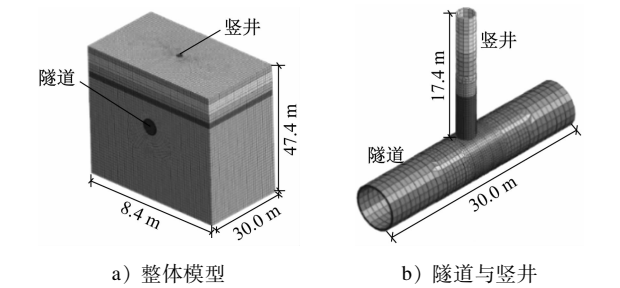
图 6 竖井开挖有限元模型示意图  
Fig. 6 Diagram of finite element model for shaft excavation

为了能够更直观地显示出竖井开挖及回填过程中对地层地应力和隧道结构内力的影响,采用三维方式来建立竖井开挖有限元模型。计算模型应考虑边界效应的影响,隧道上边界到模型上部为实际埋深 17.4 m,模型上部边界为自由面,底部为 X、Y、Z 三向约束,两侧边界均施加法向约束,模型范围为 54.0 m(X 向) × 30.0 m(Y 向) × 47.4 m(Z 向)。有限元模型如图 6 所示。

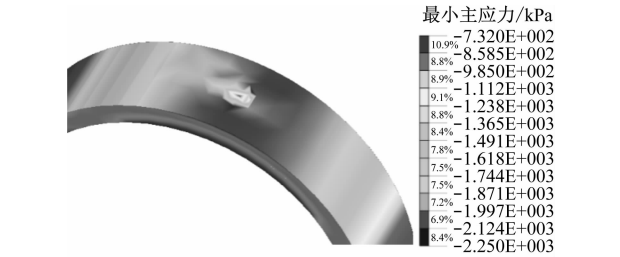
图 7 管片破损处修复后的最小主应力云图  
Fig. 7 Minimum principal stress nephogram after repair of segment damage

管片破损处修复后的最小主应力计算结果如图 7 所示。绘制破损管片修复前后的环向最小主应力曲线如图 8 所示。其中正值为受拉应力,负值为受压应力。

由图 7 及图 8 分析可知,使用竖井修复破损管片后,修复部位应力最小为 0.732 MPa,盾构管片破损部位之外的其他部分管片应力减小并不明显,应力减小最大的部位在距管片顶部约 30° 附近的管片,管片应力由 2.049 MPa 减小为 1.632 MPa,应力最多减小了 20.35%。

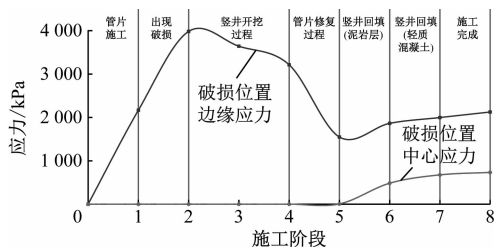
图9 盾构管片破损处在各施工阶段的应力变化曲线图

由图9可知:盾构管片经过修补施工后,破损处边缘位置应力由3.982 MPa减小为1.549 MPa;待修复部位混凝土达到强度要求后,随着竖井回填C35混凝土和轻质混凝土,管片应力开始逐渐增加,最终应力稳定在2.124 MPa左右;管片修补完成后破损位置中心处的混凝土应力为0,之后随着竖井的回填,应力也在逐渐增大,最终稳定在0.732 MPa左右;各施工阶段管片应力数据均小于C50混凝土的承载强度,满足安全控制要求。

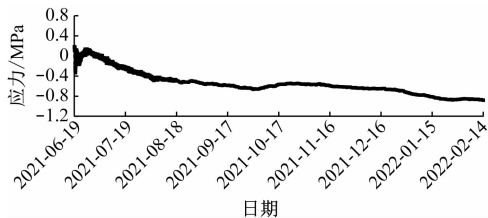
图10 修复部位内侧混凝土应力时程曲线

由图10可知,衬砌管片修补部位混凝土以受压应力为主,在破损管片修补后的43 d内混凝土应力增长较快,之后逐渐趋于稳定。截至2022年2月14日,衬砌管片修补部位钢筋应力已经监测了241

d,衬砌管片修补部位内侧混凝土应力约为0.89 MPa,说明受损管片修复后的安全性符合要求。此外,该实测数据与数值模拟得出的衬砌管片修补位置混凝土应力0.73 MPa结果相近,验证了数值模拟结果的正确性。
