# 动车组客室座椅控制系统失效研究及优化策略

**摘要** 针对某动车组客室座椅控制系统失效故障占比较大的问题, 对座椅控制系统进行分析, 并发现该系统的失效原因为: 电控-舒适性系统启动电流瞬时过冲造成电路保护, 控制面板静电过流造成烧断或击穿失效。对电控-舒适性系统提出了匹配功率转化模块容量方案和增设控制面板覆膜防静电方案。经验证, 该优化方案能够有效解决客室座椅控制系统失效问题。

## Research on EMU Passenger Seat Control System Failures and Optimization Strategy

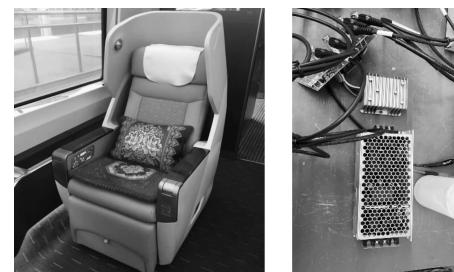
的最为直接相关的设备<sup>[1-3]</sup>, 其功能的稳定性是提供各项服务的前提。2019年12月, 某动车组客室座椅在其使用过程中经常出现“通风/加热”和“腰托/按摩”按钮(以下简为“电控-舒适性系统”)失效的现象。具体表现为: 操作控制面板时舒适性系统没有任何动作执行, 指示灯不亮, 但此时坐姿调节系统动作正常。座椅断电后再上电重启, 大部分座椅舒适性系统功能可恢复, 但故障仍会不定时重现; 小部分座椅重启后仍失效, 此部分座椅控制板指示灯不亮。某动车组客室失效座椅及其控制系统如图1所示。

a) 失效座椅  
b) 座椅控制系统  
图 1 失效座椅及其控制系统

经调查, 该款座椅此批次共装车16套, 出现失效座椅14套。其故障原因主要为两类: 一类为座椅断电重启后故障消失, 但后续还会复现, 该故障座

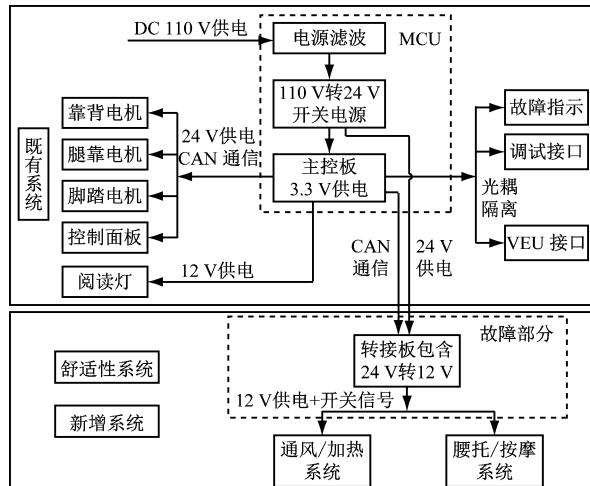
图3 电控-舒适性系统拓扑结构

座椅电控-舒适性系统部分模块沿用了既有座椅的控制设计思路,其CAN(控制单元局域网)总线通信方式具有良好的可扩展性。DC 110 V 直流电在MCU(管理控制单元)内部经滤波转为DC 24 V 直流电到主控板上,为控制单元、电机和控制面板的驱动及控制提供电源。座椅新增加的“通风/加热”和“腰托/按摩”2个模块的电源由MCU中的电源模块(110 V 转 24 V)经转接板变压(24 V 转 12 V)后提供。座椅电控-舒适性系统拓扑结构见图3。

依据座椅电控-舒适性系统拓扑结构初步分析,“通风/加热”、“腰托/按摩”2个模块是经过转接板挂接在原电控系统下面的2个独立的子系统,且2个子系统的电力供应、工作控制及状态反馈均由转接板完成。2个子系统自身同时失效的概率很低,故模块失效的主要原因很可能是由于转接板电源或者控制信号的异常导致的。

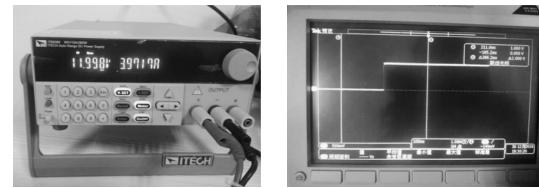
“通风/加热”模块工作中的电压和电流见图4。由图4可见,该模块的工作电压实测值为12.00 V,工作电流实测值为3.97 A;在该模块加热启动瞬间,电流未发生变化,负载为电阻负载,无电流过冲。

图4 “通风/加热”模块工作过程中的电压和电流

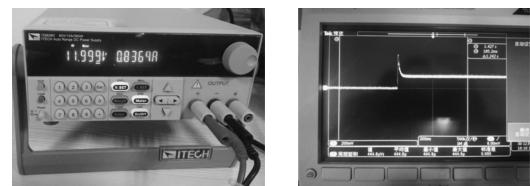
“腰托/按摩”模块工作中的电压和电流如图5所示。由图5可见,该模块的工作电压实测值为12.0 V,稳态工作电流实测值为0.8 A;但其启动电流波动较大,最大值为2 A,并在30 ms 内衰减至稳定电流,在此过程中存在电流过冲。

图5 “腰托/按摩”模块工作过程中的电压和电流

转接板内置12 V 电源芯片,其型号为MP8675,最大工作电流为6 A。而“通风/加热”、“腰托/按摩”2个模块同时启动瞬间的电流最大值可达6.07 A,即在“通风/加热”模块工作时再启动“腰托/按摩”模块的工况下的电流会超过芯片保护上限。特别是该电源芯片在外部电源不稳定的工作环境中使用时,其相应功能开启瞬间更可能会发生芯片因过流自保护而停止电压输出的现象,表现为座椅电控-舒适性系统停止工作,而对座椅其他动作无影响。

综上,座椅电控-舒适性系统故障是由转接板的电源功率余量不足导致的,其产生的瞬时电流引起电源模块自动保护。因此,为电控-舒适性系统提供电源的 MCU 内部电源模块必须能提供大于 72 W (6.07 A) 的功率,并有一定的冗余。

对转接板进行优化,取消转接板的电源转换功能。对 MCU 进行更改,增加独立电源模块(能承受 8.5 A、100 W)为舒适性系统供电。

原转接板中的24 V转12 V模块，在MCU中单独集成110 V转12 V电源模块（能承受8.5 A、100 W），为该系统提供电源。新增模块以MCU滤波模块滤波后的电源作为输入，以保证电源品质。优化后的电控-舒适性系统拓扑结构如图9所示。
