# 动车组列车车轮超声波检测异常反射回波分析研究

**摘要** 对速度为 350 km/h 动车组动车车轮超声波检测过程中定位销孔处产生的异常反射回波进行了分析。结果表明, 该异常反射回波在定位销孔固有回波之后出现, 且声程差固定; 两个定位销孔之间存在的较大接触应力是产生异常反射回波的主要原因。对定位销孔两侧异常反射情况和定位销孔应力的来源进行了试验验证。验证结果表明, 该类型异常反射回波为非缺陷波, 定位销孔处的应力为动车组车轮运行过程中所产生。

## Analysis and Research on Ultrasonic Detection Abnormal Reflection Echo of EMU Wheels

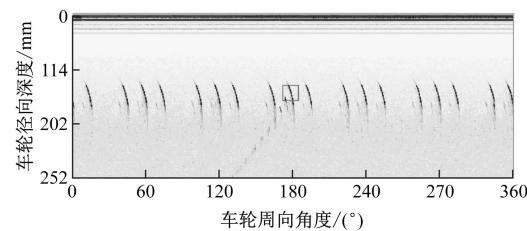
在不拆卸制动盘的情况下, 使用 LA 固定式轮辋轮辐探伤系统对检修车轮进行检测, 发现异常回波存在, 如图 1 所示。从图 1 中可以看出, 在螺栓孔和定位销孔之间存在若干次反射回波。通过对比分析该异常反射回波 A(见图 2)、B 的扫描波形, 发现该回波出现在定位销孔固有回波之后, 且其声程差固定为 25 mm(定位销直径)。经查阅辐板定位销孔、定位销图纸, 认为该异常回波是由于定位销与定位销孔之间存在较大的接触应力, 导致声波穿透界面, 经在定位销内传播至另一侧界面后反射形成。定位销孔反射回波示意如图 3 所示。

图 1 定位销孔异常反射回波 B 扫描波形截图

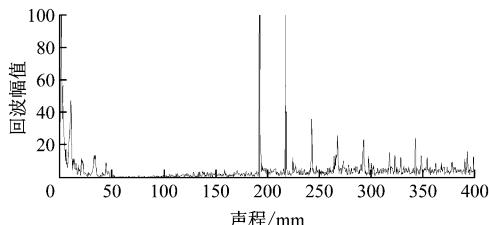
图 2 定位销孔异常反射回波 A 扫描波形截图

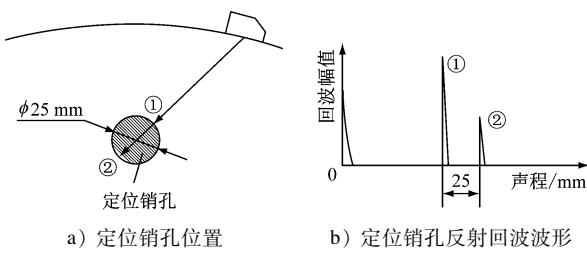
图 3 定位销孔位置及反射回波示意图

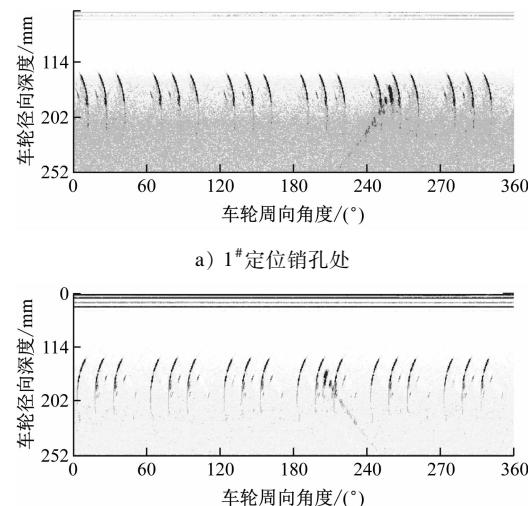
6) 制作了梯形试板,对相邻两个定位销施加载荷。对定位销进行自动化和手工检测,发现定位销单侧(受压应力侧)均存在异常反射回波,且回波幅度较强,如图 4 所示。

图 4 定位销孔施加应力后异常反射回波截图  
Fig. 4 Abnormal reflected echoes after applying stress to the positioning pin hole
