洛阳地铁 1 号线列车受电弓碳滑板异常磨耗分析与改进研究

(洛阳市轨道交通集团有限责任公司运营分公司, 471023, 洛阳)

Analysis and Improvement of Pantograph Carbon Strip Abnormal Wear on Luoyang Metro Line 1

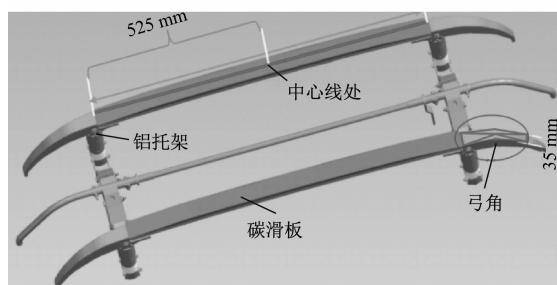
图 1 受电弓弓头组件

受电弓采用铝托架结构,碳滑板长 1 050 mm,中心位置为距离碳滑板两边 525 mm 位置点,宽度 60 mm,碳层加铝托架总厚度为 36.8 mm,纯碳层厚度 22 mm(有 6 mm 被包在铝托架的卡槽中),如图 1 及图 2 所示。

碳滑板达到以下标准即需更换:①碳滑板根部厚度小于 4 mm;②滑板出现槽纹或刃部有冲击;③碳滑板有裂纹且裂纹上任何点距滑板侧边距离小于 10 mm 或裂纹长度大于 100 mm;④碳滑板出现纵向贯穿裂纹;⑤50 mm 范围内凹槽深度大于 3 mm 的需进行打磨,50 mm 范围内凹槽深度大于 6 mm 的需进行更换。

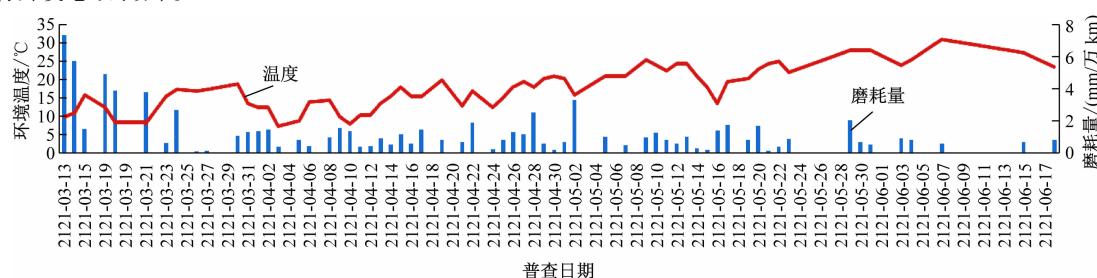
图3 温度与磨耗量的关系

示。数据显示,3月25日之前碳滑板平均磨耗量数值偏大,3月25日之后平均磨耗量数值开始趋于正常值范围内(磨耗量 $\leq 2 \text{ mm/万 km}$)。自4月中旬起(洛阳市夏季为多雨天气,空气湿度偏大),结合天气情况进行碳滑板磨耗量测量发现,随着春夏季节气候回暖,空气湿度的逐渐增大,碳滑板异常磨耗问题逐渐趋于良好。
