地铁车辆轮对异常磨损原因及控制措施

摘 要 轮对作为地铁车辆的重要组成部分,关系到列车行驶的平稳性和安全性。日常运营维护中,对轮对磨损均采用动态管理,但随着车辆运行里程的增多,轮对异常磨损现象也都逐渐暴露出来。以西安地铁1号线车辆轮对踏面异常磨损情况为研究对象,进行调查分析和数据分析,得出轮对异常磨损的原因是车辆电空配合不良和ATO(列车自动运行)控车不佳。软件优化更新后,轮对异常磨损问题得到有效控制。

西安地铁1号线车辆轮对在运行三年后,靠轮辋外侧位置出现异常沟槽磨损现象。经跟踪调查,尚未发现运行中有明显异常振动、异响,以及影响舒适平稳性等情况。但考虑到该问题的恶化会进一步降低行车安全系数,影响正常运营,所以必须对该问题进行深入分析。

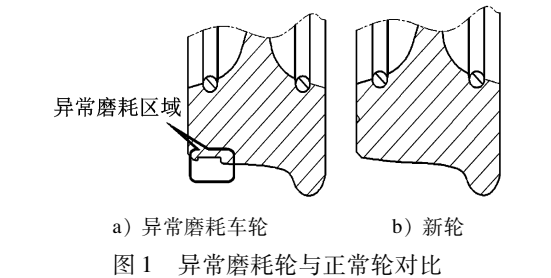
分别对车辆轮对和闸瓦异常磨损情况进行调查,分析车辆轮对的磨耗关系。查看轮对踏面发现,异常磨耗主要分布在踏面靠近轮辋外侧位置(见图1),形成沟槽磨耗。沟槽的平均宽度约26 mm,平均深度约3.48 mm,深度随里程增加而增加。查看闸瓦贴合面侧发现:在轮轨接触区域附着一些铁锈和污垢,呈棕色;异常磨耗区域较光亮,无锈蚀痕迹(见图2a))。核实闸瓦与轮对的切合程度发现,车轮沟槽形状与闸瓦磨耗形状相吻合。由图2b)可知,异常磨耗区域发生在闸瓦与车轮部分贴合区域(并非全部贴合面),没有与轨道接触。故可判定,异常磨耗主要是由车轮与闸瓦部分区域异

常摩擦所产生的。可能与轮对硬度不足、闸瓦贴合面硬度不均、踏面制动单元施加力不均、空气制动施加频次过高等原因相关。

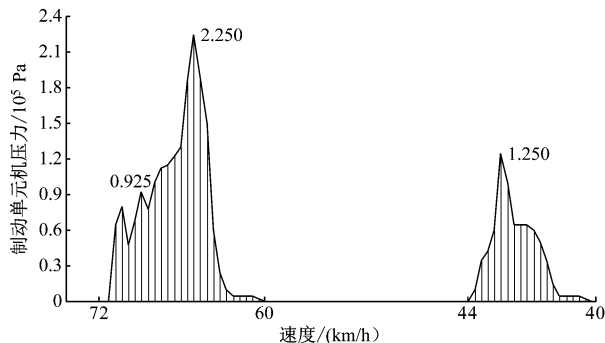
图 3 车辆制动中空气制动压力变化曲线

由图 3 可知,列车在制动过程中共出现 2 次空气制动 BC(制动单元机)压力补充的现象,对应的速度分别是制动初期 70 km/h 左右和制动中期 45 km/h 左右。该 2 处空气制动施加,就表象来说是由于电制动不足空气制动进行了补充,而实际属于电空配合不良问题,与地铁“优选使用电制动,不足之处使用空气制动补充,最大化利用电制动”的节能设计理念不相符。该情况会导致列车高速时上闸频次增多、闸瓦磨耗过快、轮对磨耗加剧、维修成本提升。同时空气制动高速补充也会导致踏面闸瓦温升加快,影响闸瓦摩擦系数,影响制动性能。

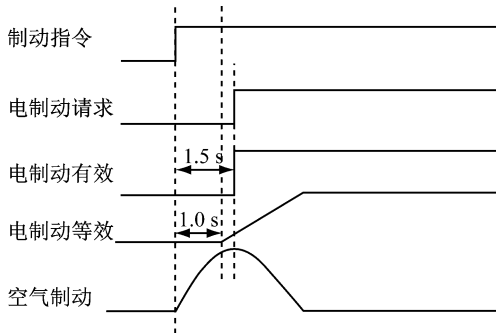
图 4 电制动信号滞后导致空气制动补充示意图

1) 列车运行速度在 70 km/h 时,电制动有效信号滞后发出,导致空气制动补充。这主要是由于车辆发出制动指令后,牵引系统反馈电制动有效信号滞后约 1.5 s 左右才送达空气制动系统,空气制动系统 1.5 s 内接收不到电制动有效信号(空气制动根据此信号才能输出正确的电制动请求值),立即施加空气制动;随后电制动发出电制动有效信号并开始建立电制动力,空气制动力响应电制动增大开始减小,直至电制动满足当前的制动需求,空气制动完全撤出(见图 4)。故该问题的原因是:因电制动有效信号输出时机不对而引发空气制动提前补

充;同时,电制动等效信号呈一定斜率上升,势必导致制动初期电制动力无法满足要求,需空气制动予以补充。该问题是由车辆牵引系统与空气制动系统电空配合控制不良导致的。

1) 修改牵引系统电制动控制软件,优化电制动配合空气制动逻辑。牵引系统提前发出电制动力有效信号,并建立 2.5 s 制动力等效虚拟值信号反馈给空气制动系统,来抑制空气制动系统上闸实施空气制动(见图 6)。同时,对于虚拟值时段所损失的制动力,后续由空气制动系统提升总制动力,并增大电制动能力发挥比重,来避免列车运行速度在 70 km/h 左右的异常补气抱闸现象。

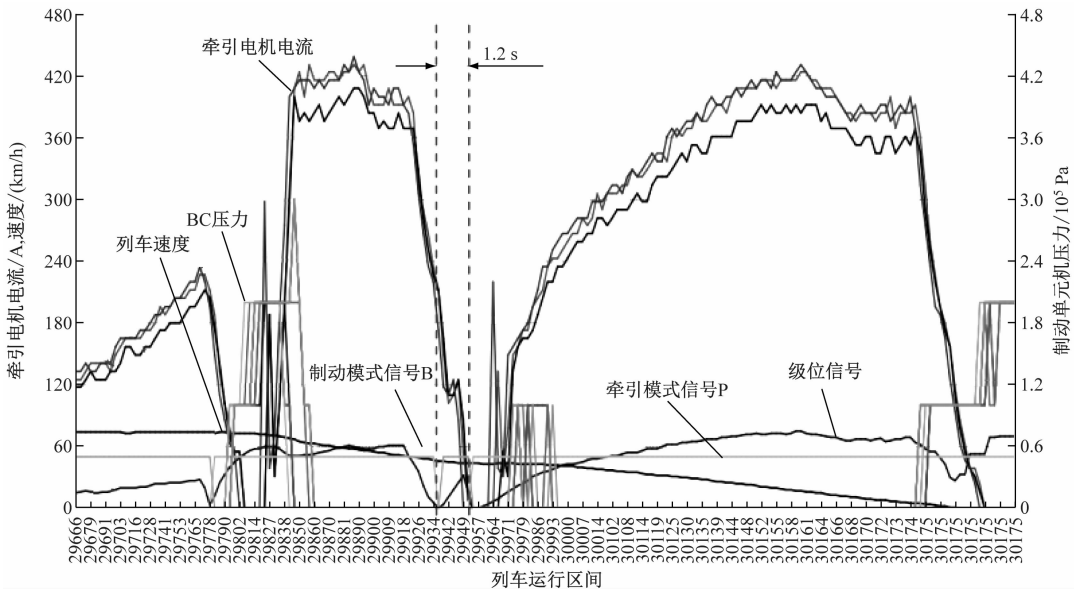
图5 ATO 控车指令变换时电机电流变化曲线

2) 列车运行速度在 45 km/h 时,ATO(列车自动运行)制动控车发出异常牵引信号,导致空气制动补充。在车辆制动时,由于 ATO 设备发出短暂无效的牵引指令,牵引系统为响应 ATO 控车指令要求而对电机磁场控制进行反复转换,即由发电机状态转电动机再转发电机状态,磁场转换过程用时约 4 s 左右(见图 5)。而在电制动转换中,电制动能力基本失效,为防止制动全过程制动力不足,列车整体制动必须由空气制动进行补充,因此在这个阶段空气制动存在补充的现象。该问题是由 ATO 控车方案不良所导致的。

2) 优化 ATO 控车逻辑。去除制动阶段发出的瞬间牵引信号,将其优化为稳态制动或制动转惰行的方式,来避免 45 km/h 时异常补气抱闸现象。
