弓网异常磨耗分析及解决方案

(广州地铁集团有限公司, 511430, 广州)

Analysis and Solutions for Pantograph-Catenary Abnormal Wears

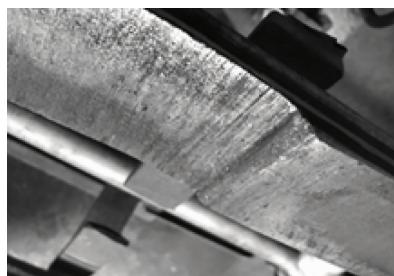
广州地铁3号线曾2次出现弓网异常磨耗情况。首次发生在2019年12月,列车受电弓碳滑板表面局部粗糙析铜,接触线表面呈现亮铜色,磨耗率急剧上升,最大达到56 mm/万km,导致全线接触网受损。通过应急处置与整治措施,历时3个星期恢复正常。第二次发生在2021年1月大降温干燥时期,同样发现碳滑板表面粗糙析铜现象,但得益于及时的针对性检查和打磨,异常磨耗得到有效控制。图1为受电弓碳滑板局部粗糙实景图。图2为接触线出现亮铜色实物图。

图1 受电弓碳滑板局部粗糙实景图

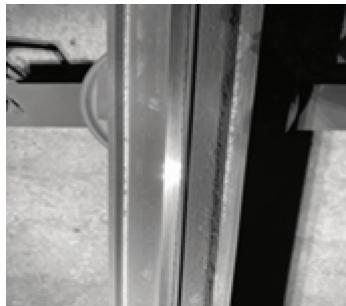
图2 接触线出现亮铜色实物图

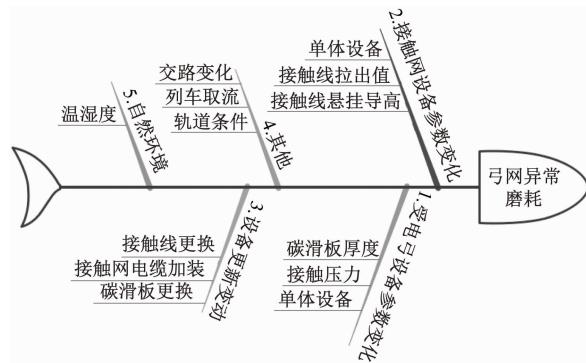
地铁弓网异常磨耗是一个跨学科的复杂问题，涵盖了摩擦学、材料学、电化学、电接触学和传热学等多个领域。基于行业理论研究与现场数据的综合分析，本文主要从环境温湿度影响和弓网接触面廓形匹配两个方面深入探讨地铁弓网异常磨耗的原因。图3为弓网异常磨耗鱼骨图。

图3 弓网异常磨耗鱼骨图

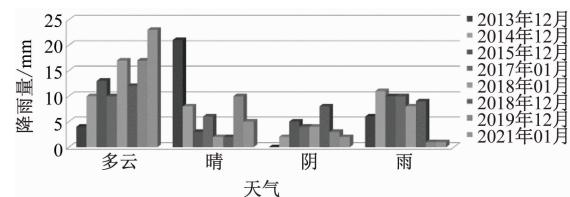
通过对2019年12月和2021年1月地铁弓网异常磨耗期间的环境数据进行详细调查，发现这两个时间段内降雨稀少，天气干燥，相对湿度偏低，且均处于大幅度的降温时期。进一步的数据采集揭示，隧道内的环境温度相对稳定，但相对湿度的变化幅度显著，甚至出现了急剧下降的现象。

图4 异常磨耗期间月份雨量与历年对应时期比较

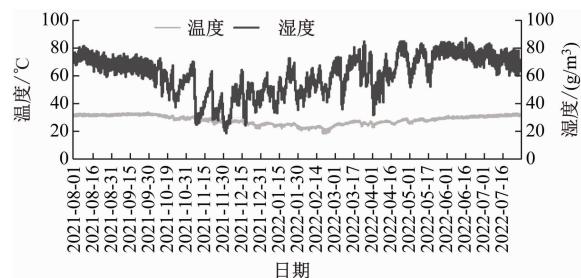
图5 3号线隧道环境温湿度数据

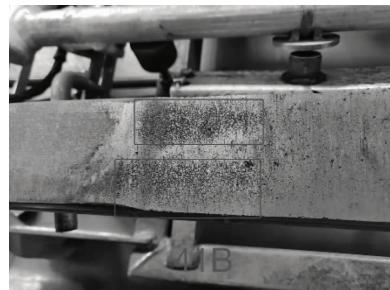
图6为碳膜不完整时的碳滑板表面状态。在地铁运行过程中，碳滑板与接触线表面均会出现凹凸不平和磨耗凹槽。当受电弓碳滑板滑过接触线局部磨耗区域时，不平整的接触面导致弓网磨耗显著增加，同时微小的接触间隙放电进一步加剧了接触面的烧蚀和磨耗。

图6 碳膜不完整时的碳滑板表面状态(碳膜不完整)

对该时期的碳滑板和接触线表面状态进行了持续跟踪。在2021年11月7日,地面环境出现大幅度降温,隧道内相对湿度降低了接近20%。2021年11月13日的检查发现,个别受电弓碳滑板在拉出值约200 mm、靠近棱边处的表面略显粗糙,碳膜不明显,甚至出现了轻微犁沟状磨耗。随着隧道湿度的逐渐回升,碳滑板表面的碳膜状态开始逐步恢复。然而,在2021年12月初,当相对湿度再次降至20%以下时,碳滑板表面状态出现了轻微反复。但随着隧道湿度的继续增加,碳滑板表面又逐步形成了完整的碳膜,犁沟状磨耗现象也逐渐减少。与此同时,接触线局部表面的碳膜保持完整状态,如图7所示。

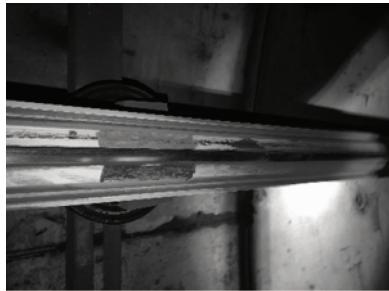
图7 接触线表面状态(碳膜完整)

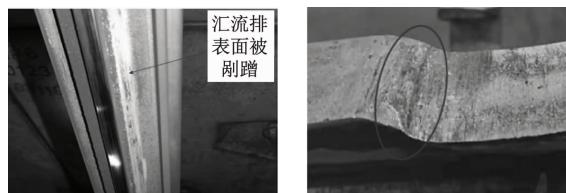
针对2021年1月份接触线线面异常磨耗现象的位置进行了详细排查。结果显示,异常磨耗区段主要集中在接触线磨耗剩余厚度介于3.0~7.5 mm的范围内,且伴随有接触线汇流排被剐蹭的情况。在部分列车上,碳滑板距中心线两侧200 mm附近的不平顺程度较为明显,出现磨耗凹槽,且斜面角度较大。通过分析认为,弓网磨耗过程中,碳滑板磨耗凹槽的凸起部分与汇流排发生剐蹭,同时接触线磨耗棱边对碳滑板产生了类似切割的磨耗作用,具体形态如图8和图9所示。

图9 汇流排剐蹭和碳滑板凹槽图片

为了改善剐蹭和切割磨耗现象,优化弓网接触面的廓形匹配,基于理论计算与实际测量验证的结果,提出了以下措施:在距离碳滑板中心线-240~240 mm区域内的凹槽位置,应对凹槽斜边的角度进行控制,确保其不大于12°。对于超出此范围或无法圆滑过渡的段落,需进行打磨处理。同时,当接触线的可磨耗厚度少于4 mm时,应对其棱边进行打磨作业,以减少对碳滑板的切割磨耗影响。

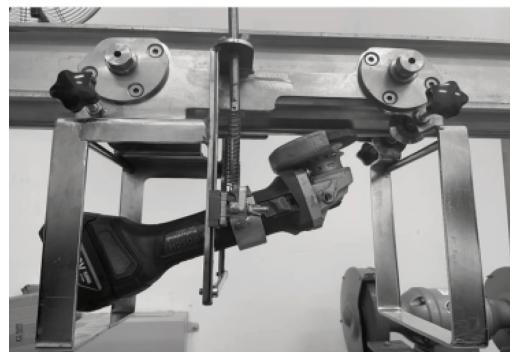
图 10 接触网打磨工装实物图
Fig. 10 Photo of catenary grinding tooling

为提升打磨效率与质量,自主研发了弓网打磨测量工装(已申请专利保护,见图10)。该工装使接触线的打磨效率提高了约5倍,显著提升了在线打磨的速度与效率,有效解决了全线线路长、现场作业时间受限及打磨作业难度大等问题。
