某地铁车辆轴箱轴承失效故障分析及改进建议

赵伟龙 梁学文

Failure Fault Analysis and Improvement Recommendations for Axlebox Bearing Failures in Metro Vehicle

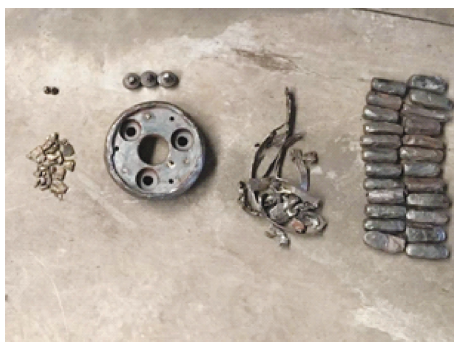
图2 失效轴承部件状态

2起故障的轴箱和轴承均出现明显的高温变色,轴箱上用以监测轴箱温度的温度贴呈焦黑状;轴承严重受损,轴承密封环碎裂,塑钢保持架大部分熔融,滚子从内部脱出并出现变形;内外圈轴承滚道凹凸不平,轴承挡圈安装螺栓断裂;轴箱端盖附带的接地装置铜支架碎裂,接地碳刷粉末化,如图2所示。

根据以上分析,该地铁车辆2次轴承失效故障均为接地装置绝缘板加工尺寸不合格导致。绝缘板无法压紧密封圈,致使空调冷凝水进入轴箱,而造成轴承油脂乳化、降低润滑性,进而造成轴承严重发热、油脂在高温下彻底变质、保持架融化、轴承滚子和内外圈出现卡滞挤压,使轴承彻底失效。

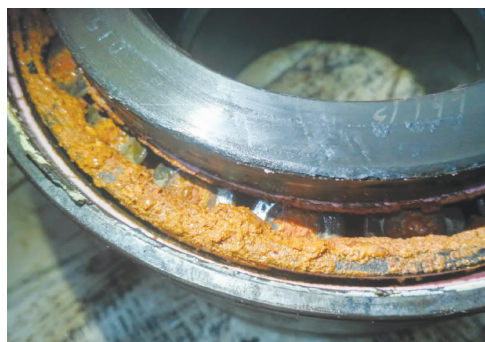
图3 轴承内乳化的油脂

结合振动测试情况,对有振动缺陷频率和故障轴承同转向架安装的轴承进行退卸检查。发现部分轴箱内部存在水迹,轴承与轴箱间的抗蠕动腐蚀剂存在乳化现象,轴承内部油脂严重乳化变色,中隔圈生锈,个别轴承滚子和滚道出现热变色,如图3所示。

轴承油脂是降低摩擦,并提供散热、防锈、吸振等功能的重要组成部分,轴承的正常运行离不开有效的润滑。轴承进水会导致油脂基础油氧化,氧化产物与水再接触,又会生成酸性物质腐蚀金属;同时,水还会造成油脂内的抗磨剂、抗挤压剂、抗氧化剂等添加剂的水解、结团、流失,使油脂呈油泥状,影响油的黏度和正常流动性,丧失油脂的润滑能力,进而造成轴承失效。

根据排查分析,本次2起轴承失效故障,与轴承进水有直接关系。

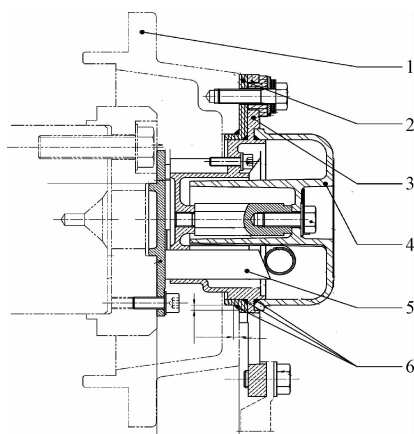
图4 接地装置安装结构

接地装置安装结构如图4所示。接地装置主要由铜支架、绝缘板、压盖、碳刷和相应的紧固连接部件等组成。在绝缘板和轴箱、绝缘板和铜支架、铜支架和压盖之间设有密封圈,均通过部件倒角将密封圈挤压在接合面。

进水点主要在铜支架和绝缘板之间,经分解确

认,存在渗水接地装置的绝缘板和铜支架之间的密封圈不能被有效压缩。

根据部件设计图纸,绝缘板的倒角设计尺寸为 $3.5^{+0.5}_{-0.3}$ mm,密封圈的线径为2.62 mm,据此计算,当倒角尺寸大于4.47 mm时,密封圈的压缩量为0。而根据对进水接地装置该处倒角的实测值,均远大于设计上限和密封圈能够有效压缩的极限值,最大达到5.04 mm,密封圈完全失去密封作用,导致空调冷凝水沿接地装置进入轴箱内部。

因该故障为接地装置绝缘板质量不合格造成,故在线网内,对于该品牌接地装置全部拆下测量倒角尺寸,更换不合格产品。在后续架、大修修程中,应例行测量接地装置各处密封圈安装位置的倒角尺寸。
