# 上海轨道交通9号线车辆转向架轴箱吊耳失效分析及优化建议

(上海地铁维护保障有限公司车辆分公司,200235,上海//高级工程师)

## Failure Analysis of Axle Box Hanger on Shanghai Rail Transit Line 9 and Optimization Suggestions

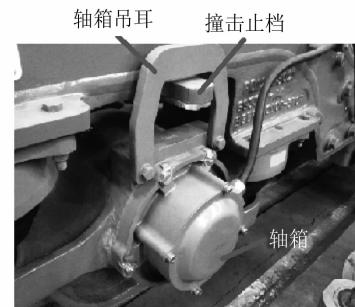
图1 轴箱吊耳安装位置照片

地铁车辆转向架的轴箱吊耳是转向架重要组成部分之一,对于行车安全意义重大。其主要功能是与撞击止挡相互配合,限制转向架轮对过多偏转,并在转向架处于起吊状态时防止轮对与构架分离。轴箱吊耳安装位置如图1所示。

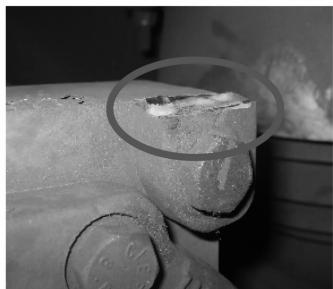
图2 断裂的轴箱吊耳

自2013年6月,9号线列车转向架轴箱位置吊耳陆续出现裂纹和断裂故障,断裂形式见图2。在此后的一年多时间里,9号线共计出现轴箱吊耳裂纹或断裂故障90余起,其中既有吊耳断裂故障,也有母材存在明显可视裂纹故障。

1) 尺寸优化,改变轴箱位置轴箱吊耳的形状或质量,使其固有频率远离列车行驶过程中所引起的激振频率,避免共振现象发生。

2) 结构优化,在轴箱吊耳与轴箱接触位置粘贴阻尼材料,通过阻尼材料来改变原轴箱吊耳的固有频率,以解决轴箱吊耳共振问题。

3) 改善线路状况,优化正线轮轨关系,尤其是实测振动剧烈的部分区间段,从而降低轮对的横向振动加速度,以达到降低吊耳振动的发生。

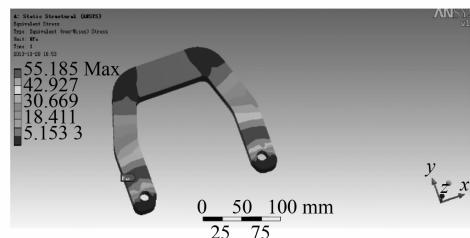
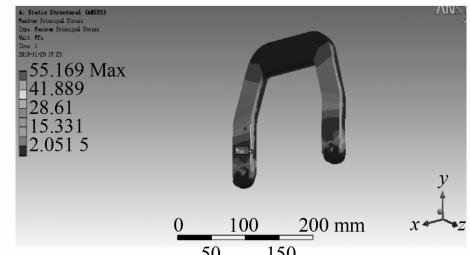
图 4 最大横向振动工况下的轴箱吊耳应力云图

根据应力云图可知: 在 Z 轴方向列车加速度为 1 227 m/s<sup>2</sup> 工况下, 轴箱吊耳最大应力值为 55.19 MPa, 且最大应力出现在节点 251 位置; 在 Z 轴方向列车加速度为 -1 227 m/s<sup>2</sup> 工况下, 轴箱吊耳最大应力值为 55.17 MPa, 节点 251 处的应力值为 -54.99 MPa。

根据 EN 10025-2:2004 标准, S355J2 的屈服强度  $\sigma_s = 355$  MPa, 抗拉强度  $\sigma_b = 470 \sim 630$  MPa。在最大横向振动工况下, 轴箱吊耳各位置的应力均小于相应材料的屈服强度, 安全系数  $n = 6.45$ 。经校核, 轴箱吊耳静强度符合设计及承载要求。

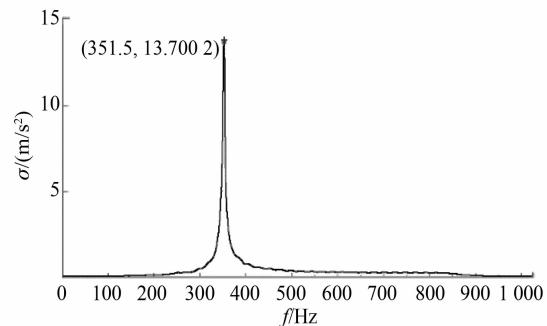
图 5 4# 轴箱吊耳频谱

选取试验列车某节车辆的 1 位端转向架轴箱及其吊耳位置布置试验测点,并在正线进行两次振动试验测试。试验时硬件设备及采集信号均正常。对全线路采集后的数据进行分析发现,列车在部分区段运行时轴箱吊耳振动较为剧烈,部分区段内振动较为平缓。其中,振动剧烈区段内,各测点的轴箱吊耳横向振动主频率如表 4 所示,其中 4# 测点轴箱吊耳频谱见图 5。

率响应及自振频率在不同区段表现不尽相同,但是频率范围基本均为 300~400 Hz<sup>[3-4]</sup>。

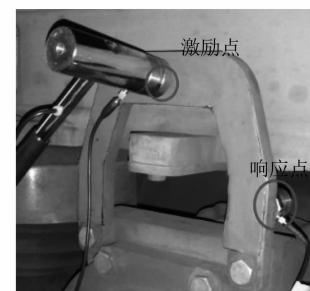
图 6 响应点和激励点

为明确地铁车辆轴箱的轴箱吊耳自振频率,选取 9 号线试验列车对轴箱吊耳进行频率响应测试。在轴箱吊耳上侧布设激励点,在故障位置附近布设响应点(如图 6 所示),用力锤对轴箱吊耳进行锤击,并记录响应信号,得到频率响应函数。对激励信号加汉宁窗函数处理,并对响应信号加指数窗函数处理,对每个吊耳进行 5 次锤击,经线性平均计算得到最后结果(分析频率至 1 000 Hz)。1# 轴箱吊耳频率响应曲线如图 7 所示,所有吊耳测试结果见表 5。

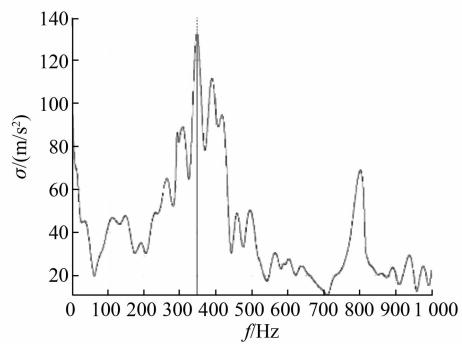
图 7 1# 轴箱吊耳频率响应曲线

根据转向架振动试验及自振频率频谱分析可知,所有轴箱吊耳的振动主频均与自振频率接近,

易产生共振。故在列车运行时,轴箱吊耳振动受振动主频影响而加剧,进而导致轴箱吊耳发生断裂或裂纹故障。

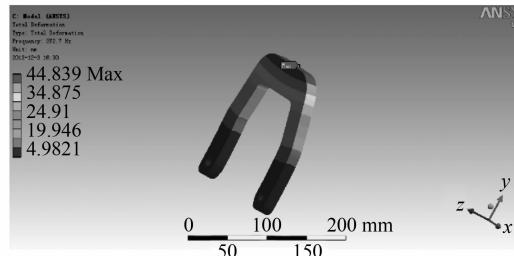
图 8 轴箱吊耳一阶模态振型分布图

轴箱吊耳一阶模态振型为横向振动,其振型分布如图 8 所示。通过分析可知,轴箱吊耳第一阶模态固有频率为 372.7 Hz,该阶模态下轴箱吊耳固有频率位于实测振动数据范围内。

将模态分析结果与实际轴箱吊耳发生裂纹及断裂的情况进行对比,确认两者间的受力方向基本一致。综合线路振动试验结果,即可判断轴箱吊耳发生故障的主要原因是由于共振所致。
