城际轨道交通动车组一系钢弹簧断裂故障问题研究^{*}

摘要 一系钢弹簧是动车组重要的承载和减振部件, 其故障问题主要集中在断裂和磨损上。目前对于钢弹簧断裂故障的分析大多基于仿真和材料学分析方法, 而未对其异常受力根源进行深入研究。从振动响应角度对某动车组一系钢弹簧疲劳断裂故障问题进行深入分析, 综合理化分析、振动模态测试以及车轮状态调查, 找到钢弹簧失效的根本原因, 即车轮存在多边形, 且其产生的强迫振动导致钢弹簧发生接触性疲劳断裂。通过车轮镟修, 解决了钢弹簧断裂故障问题。

Study on Intercity Rail Transit EMU Primary Steel Spring Fracture Problem

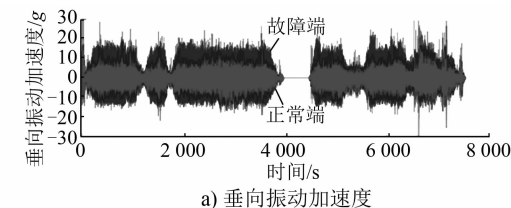
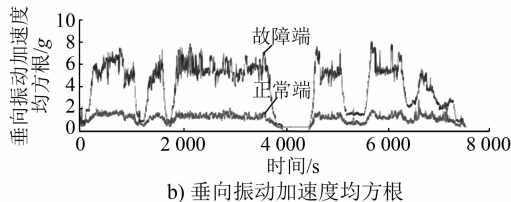
图 4 轴箱故障端和正常端垂向振动加速度对比图

轴箱故障端和正常端的垂向振动加速度对比如图 4 所示。构架故障端和正常端的垂向振动加速

度原始信号如图 5 所示。由图 4 可知,故障端轴箱垂向振动幅值明显偏大,约为正常端的 3~4 倍,达到 $\pm 20\text{ g}$;故障端的加速度均方根值约为正常端的 3 倍,达到 7 g 。由图 5 可知,故障端构架垂向和正常端振动幅值无明显差异,约为 $\pm 5\text{ g}$;加速度均方根值约为 1.5 g 。由此可知,异常振动振源来自于二系悬挂以下。

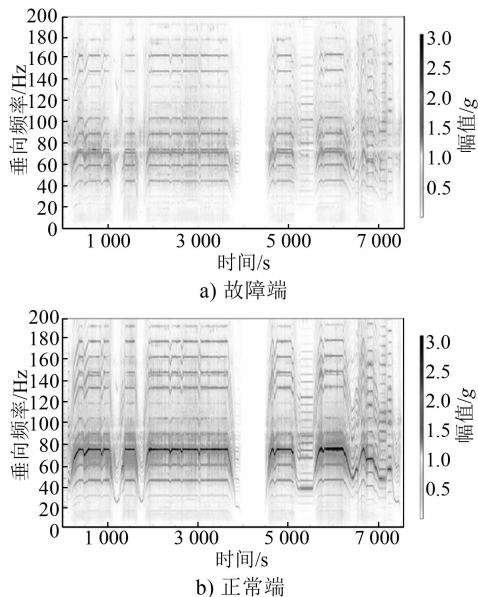
图 6 轴箱垂向振动加速度时频图

对轴箱垂向振动加速度进行频域分析,分析结果如图 6~7 所示。由图 6~7 可知,在 $0\sim 200\text{ Hz}$ 范围内故障端和正常端均以 74 Hz 振动主频为主,同时存在 14.8 Hz 的边频带;故障端主频对应的振动

能量远大于正常端,此外还存在能量较小的 71.2 Hz 振动频率;二系垂向位移频率成分与轴箱垂向振动基本相同,同样以 74 Hz 振动主频为主,同时存在 14.8 Hz 的边频带。

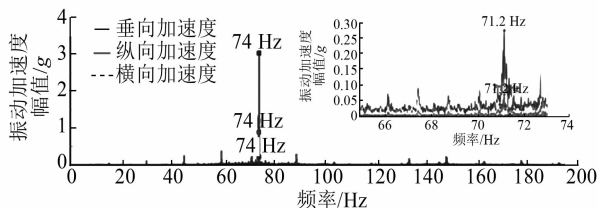
图 8 匀速段故障端轴箱不同方向振动加速度频谱对比图

对比轴箱横向、垂向、纵向等 3 个方向的频谱图(见图 8)可知,垂向振动能量最大,其次为纵向,最后为横向,因此判断 74 Hz 振动来自于垂向激励。

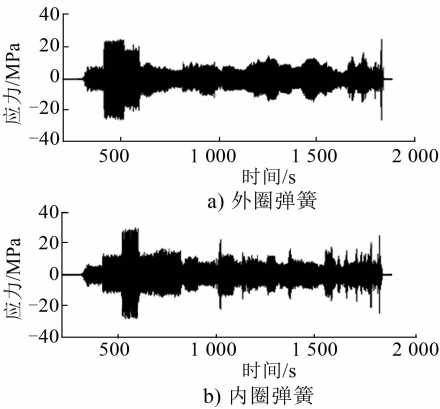
图 9 钢弹簧动态应力响应

不同激励频率下钢弹簧的动态应力响应如图 9~11 所示。通过频域分析发现,激振频率为 72 Hz 时外圈钢弹簧的应力明显增大,激振频率为 82 Hz 时内圈钢弹簧的应力明显增大,表明在这两个频率下钢弹簧内外圈分别发生共振响应,且实测一阶模态频率与理论频率基本一致。

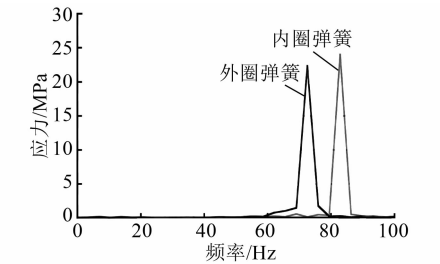
图 11 钢弹簧共振状态下频域图

根据钢弹簧模态测试结果可知,外圈钢弹簧的一阶自振频率为 72 Hz,该频率与振动测试中 71.2 Hz 基本吻合。由于引起钢弹簧断裂的故障频率为 74 Hz,因此可判断该频率为强迫振动频率。

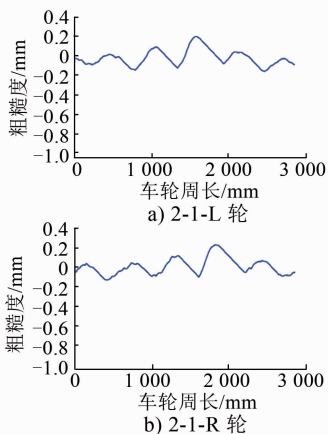
图 12 直角坐标系下车轮不圆度曲线

频,因此对断裂钢弹簧所在轮对进行车轮不圆度测试,结果如图 12~14 所示。该轮对存在较严重 5 边形,粗糙度幅值达到 35 dB/um,径跳值达到 0.36 mm。由此可判断车轮 5 边形可引起 74 Hz 强迫振动,且该频率处于外圈钢弹簧共振频率区间,导致弹簧运用过程中出现强烈振动;同时支撑圈和有效圈之间存在高应力区,在距离碾尖头部约 40~45 mm 处形成应力集中点,导致钢弹簧发生接触性疲劳断裂。

对断裂钢弹簧所在轮对进行镟修,镟修后车轮 5 边形基本消除,如图 15~17 所示。对轴箱重新进行振动测试,结果如图 18~19 所示。由图 18~19 可知,故障端和正常端的垂向振动幅值无明显差异;与车轮镟修前相比轴箱垂向振动幅值明显下降,约为 $\pm 10\text{ g}$,加速度均方根约为 1.7 g ;振动主频均以钢弹簧自振频率 72.1 Hz 为主。车轮镟修后一系垂向位移频谱对比如图 16 所示。由图 20 可知,一系垂向位移在 $50\sim 100\text{ Hz}$ 内亦以自振频率为主,未出现明显的 74 Hz 频率。
