某地铁列车输入输出模块故障分析及对策

摘要 针对某地铁列车在试验及运营中发生的典型 IO(输入输出)模块硬件及软件故障, 深入分析问题原因, 并给出具体的解决对策。经实验室和批量装车验证, 故障解决方法可行有效。

Faults Analysis and Trouble Shooting of Subway Train IO Modules

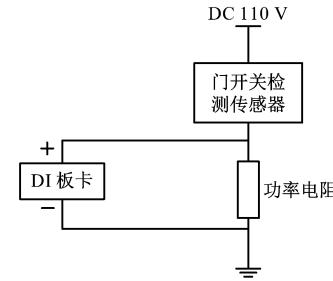
图 3 方案 3 示意图

某些感性负载无法在 1 ms 之内完全导通, 再叠加光耦的导通延时、器件的传输延时等因素, 有效信号的维持时间较短, 造成 DI 板卡处理器芯片的采样出现问题。

因此, IO 模块无法有效采集感性负载的根本原因为板卡硬件设计不合理。

方案 3: 在 DI 采样电路前端增加电阻, 即在门传感器输出端设计 1 个 $15\,000\,\Omega$ 的功率电阻, 这样可以在门开时使电路时刻导通, 以解决感性负载采集问题, 如图 3 所示。

3) 方案 3 可以从根本上解决因 DI 板卡硬件设

计缺陷造成的感性负载无法正确采集的故障问题。经综合评估后,选用方案 3 解决该类故障。

经验证,方案 3 能有效解决 IO 板卡无法正确采集感性负载的问题。
