# 广州地铁 L 型车牵引系统功率单元架大修维修模式

刁满佳 杨丹枫 金文涛

## Research on Overhaul and Maintenance Mode of Traction System Power Unit on Guangzhou Metro L-type Vehicle

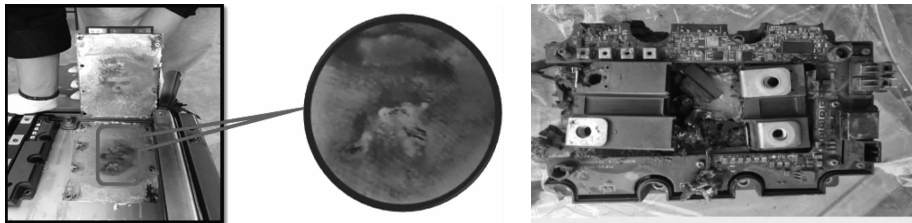
图 1 故障 PU 的实景照片

2) 从光电隔离板下游开始,IPM 及低感母排是负载电流的流经区域,在大电流通过部件后产生较高的热量。因此,IPM 下部的导热硅脂会明显老化发黑甚至失效。导热硅脂一旦失效,就会出现散热

不良的情况。此时,故障件内部的低感母排会因过热而变形,产生鼓包,严重时散热基板上还会出现

烧蚀的凹坑,甚至发生 IPM 过热炸裂(见图 1)。

a) 散热基板上出现烧蚀的凹坑

分析牵引系统故障数据发现,故障发生时的牵引系统数据中显示“IGFO”,表示温度传感器测出基板的温度超过限值,发生过温保护,封锁门极驱动电路;而此时的门极保护信号为高电平。由此可以判断,在故障发生时刻,PU 内部温升超出了门限值。

由以上分析可知,在载客量大的高功率运行工况下,通过 IPM 的电流大,导致 IPM 温升高。此时,在环境温度高、散热条件不佳的情况下,叠加 PU 内部 IPM 等部件散热不良的因素,就会引发 IPM 失

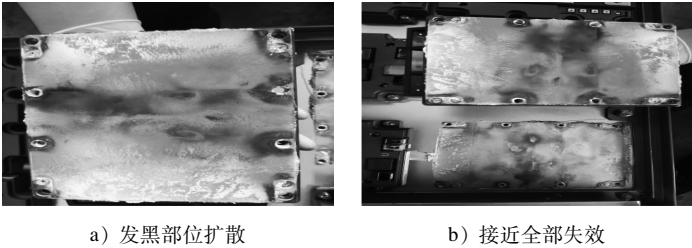
图 2 IPM 导热硅脂照片

将 IPM 的固定螺栓取下,如发现 IPM 导热硅脂存在发黑现象(见图 2),则作出相应处理。

1) 如图 2 a) 所示, IPM 的导热硅脂发黑区域如分布在螺栓固定处或中部, 则可判断为导热硅脂涂抹不均匀或热传导不均匀。需进一步检测其性能, 判断是否能继续使用。

2) 如图 2 b) 所示,部分 IPM 的导热硅脂已接近全部失效,判断为导热硅脂失效导致 IPM 散热不良,进而导致 IPM 电气性能下降。此时需更新导热硅脂。

- 1) 清洁 PU 散热片,更新 IPM 的导热硅脂,提高 IPM 的散热能力。
- 2) 测试并记录 IPM 的电气参数(包含集电极-发射极饱和导通压降、续流二极管正向电压、集电极-发射极截止电流等参数),通过建立 IPM 深度维修后的装车运用标准(见表 2),更换测试数据偏离
