汽车运输地铁车辆时的牵引电机轴承防护方案

Protection Scheme for Traction Motor Bearing During Transportation of Metro Vehicles by Automobile

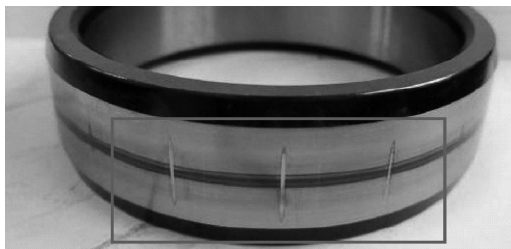
图1 轴承内圈假性布氏压痕

对牵引电机落车,进行异音追溯。发现牵引电机进行通电空转试验时,其传动端轴承(圆柱滚子轴承)存在轴承异音。将牵引电机解体后,发现圆柱滚子轴承内圈存在3~5道等间距的假性布氏压痕,压痕间距与轴承滚子间距相同^[3],如图1所示。

由此可判断列车异音是由牵引电机轴承内圈凹痕所致。当列车运行时,牵引电机轴承滚子旋转,当旋转至凹痕处,与凹痕产生碰撞发出声音,而引起列车异音。

地铁牵引电机转子质量通常在 200 kg 左右,轴承内部存在游隙,受重力影响,转子质量全部施加在轴承正下方的数个滚动体上^[5]。在车辆的长途汽车运输过程中,牵引电机不转动,受运输途中颠簸的影响,轴承滚动体和内圈接触面处于微振状态,造成轴承内圈逐步磨损,严重时产生类似布氏压痕的痕迹^[6]。

根据轴承运输损伤的原因机理分析可知:只要将牵引电机转子和定子进行可靠固定,避免滚动体与轴承内圈之间相对振动,消除两者间的微振现象,即可避免轴承运输过程中的损伤问题。

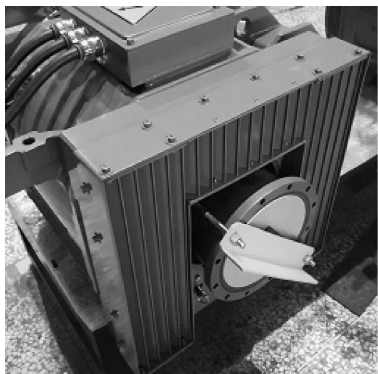
图2 牵引电机单独运输防护方案

牵引电机单独运输防护方案为:采用工装安装于牵引电机传动端,通过工装将牵引电机定子及转子固定在一起,如图 2 所示。牵引电机安装到转向架后,传动端与齿轮箱通过多个径向均布的螺栓紧固联接,如图 3 所示。为实施防护方案,需将联轴节解耦,即拆除联轴节联接螺栓,将电机侧联轴节与齿轮箱侧联轴节分开,利用两侧联轴节的轴向位移量,在两侧联轴节间形成一定间隙。利用该间隙采用工装将牵引电机定转子固定。但该防护方式需要在车辆运输前将联轴节分开,运到目的地后再重

新联接联轴节,存在操作工作量大、作业困难、耗时长等问题。

除此之外,联轴节属于高速旋转部件,内部填充有大量润滑脂或润滑油。两侧联轴节分开后会导致油脂的泄漏,油脂也极易受到污染,造成联轴节故障隐患。另外联轴节安装螺栓为关键联接部件,通常要求不得重复使用,二次紧固联接需要更换新的紧固件,成本大大增加。

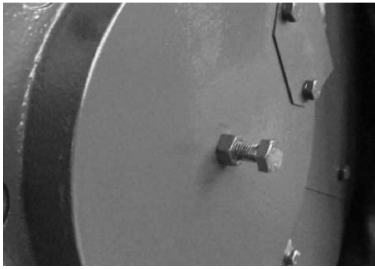
图4 牵引电机非传动端轴承防护方案

对牵引电机结构进行改进,在非传动端定子部件上设计螺纹孔,使用长螺栓旋过螺纹孔,螺栓端面顶紧在转子上,从而将转子与定子固定。改进后的防护方案能够避免运输过程中轴承滚动体和内圈接触面的微振状态,进而能够避免轴承运输损伤。改进后的防护方案如图 4 所示。

b) 改进防护方案实物图

结合牵引电机安装后周边空间情况优化运输防护方案设计。牵引电机传动端与齿轮箱联接,不易进行布置;非传动端为车轮及刹车装置等,存在一定空间间隙,因此可利用该空间进行防护方案设计。

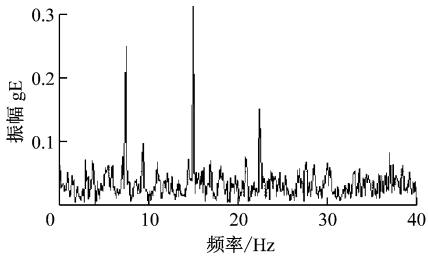
图5 轴承振动频谱图

中车永济电机有限公司生产的某款地铁牵引电机,采用了适于汽车运输的改进防护方案。通过汽车运输将首列车从主机厂运送至车辆段,全程超过 1 900 km。列车运抵上线试运行过程中未见异音现象。采用轴承在线检测技术,对轴承进行状态检测。检测设备为 SKF 便携式数据采集仪 CMXA80。在牵引电机轴承附近布置振动传感器,线缆引入列车车厢,并连接到数据采集仪。列车以定速行驶,通过数据采集仪采集轴承振动频谱,如图 5 所示。

注: gE 是振动分析中表示振幅的一个加速度指标; 是瑞典 SKF 公司采用的表示加速度包络的单位。

将轴承振动频谱图与轴承缺陷频率进行对比发现, 对应的缺陷频率及倍频中并未出现振动峰值, 从而可以判定轴承运行状态正常, 汽车运输过程中未出现轴承损伤问题。
