上海轨道交通 03A01 型车辆轴箱弹簧断裂原因分析

摘要 针对上海轨道交通 03A01 型列车 15 年架修阶段的轴箱弹簧发生疲劳断裂现象,采用化学元素分析、金相检验、硬度测试和断口扫描电镜等测试方法,综合分析了导致弹簧断裂失效的原因。运用磁粉检测识别检修阶段的弹簧表面缺陷,防止弹簧装车后发生断裂失效。

Analysis of the Axle-box Spring Fracture of 03A01 Type Train in Shanghai Metro

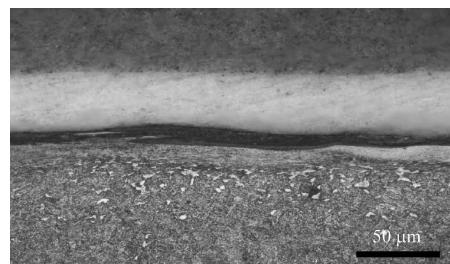
图 3 变形区域金相组织

弹簧变形区域组织(见图3)中含有一定量的变形组织,该组织为形变马氏体,是弹簧在高温形变时发生相变产生的。由于马氏体组织质硬而脆,容易在弹簧的长久使用过程中产生裂纹源。同时发现,弹簧表面区域组织有一定深度的脱碳层(见图4),其厚度约为 $85 \mu\text{m}$,远小于弹簧棒料直径的1%($375 \mu\text{m}$)。

a) 1#试样

b) 2#试样

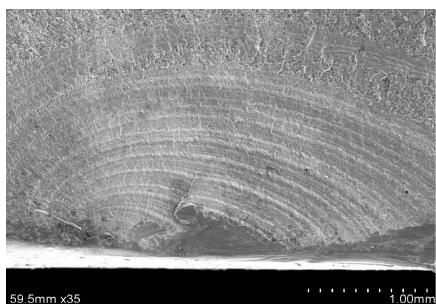
图 6 弹簧断口 SEM 形貌

口,具有三个特征区^[3]:疲劳源、疲劳裂纹扩展区和瞬间断裂区。图6为疲劳源附近微观形貌图,疲劳源起始于弹簧表面的受压部位——有效圈与支撑圈的接触位置(见图7),由于两者之间接触面积较小,此区域在车辆运行过程中相互碰撞产生的交变应力大,极易产生疲劳裂纹源。裂纹萌生后随即向弹簧内部扩展,形成圆弧形贝纹线。各组贝纹线是以疲劳源为圆心的平行弧线。贝纹线是疲劳区最典型的特征,是弹簧疲劳源在交变载荷作用下引起

a) 1#弹簧断口

b) 2#弹簧断口

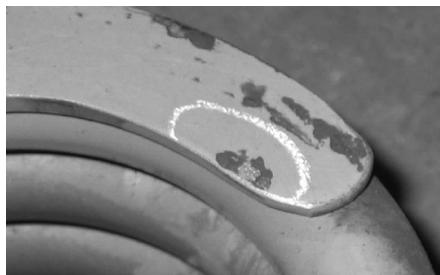
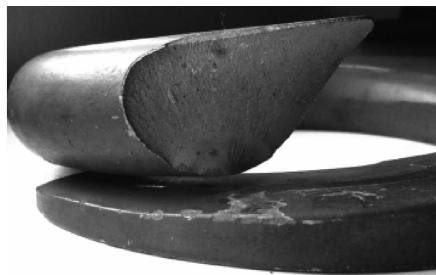
图 7 有效圈与支撑圈接触图

a) 俯视图

b) 侧面图

(3) 弹簧的断裂原因为: 弹簧在交变载荷作用下, 弹簧支撑圈与有效圈之间接触产生碰擦, 由于接触面积小导致应力大, 使得弹簧在该部位变形萌生裂纹源; 裂纹源在交变服役载荷作用下开始疲劳扩展; 最后, 弹簧有效承载截面无法抵抗载荷应力, 瞬间断裂。由于上海轨道交通载客量很长时间处于满载负荷, 使得弹簧服役条件恶劣, 加剧了疲劳源的萌生及扩展。

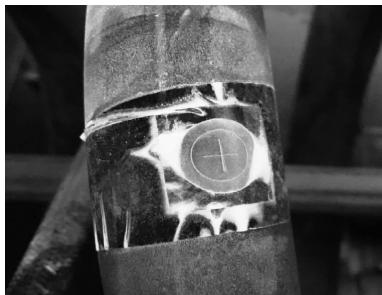
图 9 A1-15/50 试片清晰显示

由于弹簧特殊的螺旋结构,采用中心导体法加通电法复合磁化对车辆弹簧进行 100% 磁粉探伤。按照 JB/T 7367《圆柱螺旋压缩弹簧 磁粉检测方法》和 EN 10228-1《锻钢件无损检测——第一部分: 磁粉检测》对弹簧进行磁粉检测。图 9 为 A1-15/50 试片贴置弹簧表面产生的人工缺陷磁痕, 磁痕显示清晰完整, 证明了该方法的检测灵敏度。在检修阶段弹簧实际检测中, 磁粉检测能够有效地发现弹簧表面出现的纵向缺陷(见图 10)以及横向缺陷(见图 11)。因此, 磁粉检测对于本次检修阶段弹簧的表面缺陷具有较好的检测灵敏度。
