地铁道岔转辙机产生电火花现象原因分析

摘 要 介绍了西安地铁直流牵引供电系统中轨道回流的特性,并对运营线路中发生的较为典型的道岔转辙机产生电火花现象进行了分析;结合直流牵引供电系统的特点,为消除道岔转辙机发生电火花现象的处理措施提出了建议。

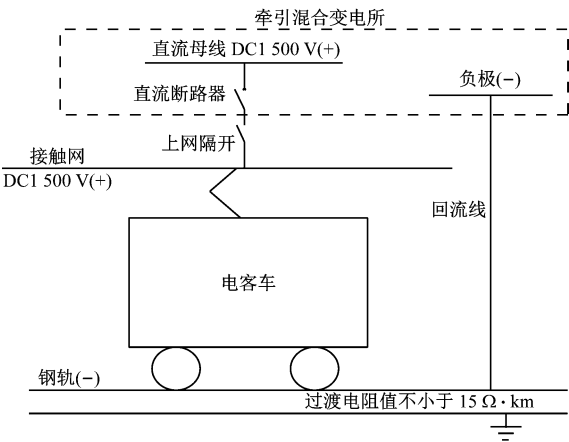
图1 地铁牵引回流系统示意图

为了分析道岔转辙机发生电火花现象的原因,需要了解直流牵引供电系统的组成和特性。图1为一个典型的牵引供电回流系统:牵引混合变电所将直流电源经直流开关柜、上网隔离开关送至接触网,经列车取流使用后馈至钢轨,再由钢轨回流至牵引变电所的整流器负极端,形成一个完整的直流牵引回流系统。

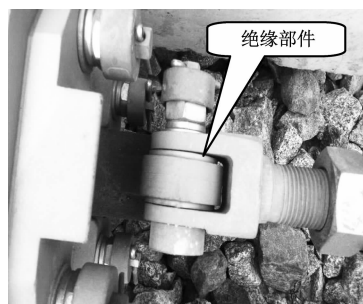
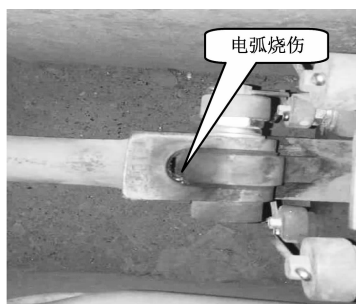
图2 转辙机连接轴故障前后对比

1)如图2所示,道岔转辙机的连接轴虽然采用了绝缘材料进行隔离,但在绝缘两边距离较短的地

a) 故障前

b) 故障后

方发现了电烧灼的现象。采用万用表测量此处的钢轨与道岔转辙机接地部分的绝缘时,万用表显示为导通状态,此处的绝缘已失效。

针对以上出现的问题分别采取了不同的处理措施。如:维护人员对绝缘间隙进行了打磨处理,对绝缘垫片进行了清理,保证了钢轨侧与接地侧在中间连接轴处的空气绝缘间隙,对烧伤处绝缘垫片及套管进行了更换,故障得以消除。

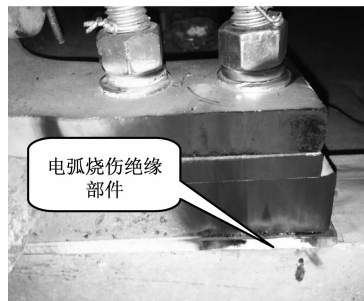
图3 烧损的绝缘垫片

3)检查另一处道岔转辙机与钢轨的连接部分,其安装绝缘垫片处存在明显烧灼现象,采用万用表测量钢轨对道岔转辙机接地部分,万用表显示为导通状态,此处的绝缘已失效,如图3所示。

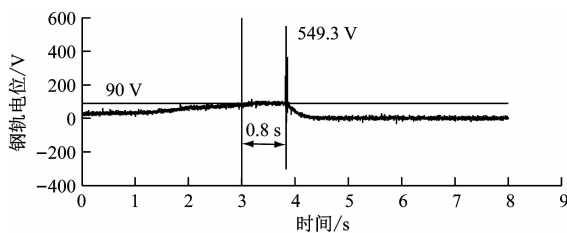
图4 某地铁轨电位监测曲线

各站的轨电位记录,轨电位最高记录为89 V。(其他城市地铁轨电位最高曾达120 V)。图4为国内某地铁采用高分辨率仪器对轨电位的监测情况,通过其曲线可知,最大电压值超过90 V,瞬时电压可达549 V,如果还考虑接触网对钢轨短路故障,轨电位瞬间可能达到1 500 V左右。因此,钢轨与连接设备之间的绝缘应做相应考虑,采用可靠的绝缘措施,才可以有效地防止钢轨对地的短路放电现象。

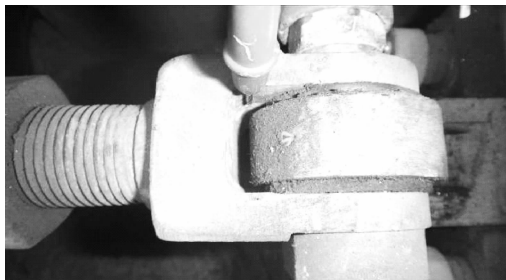
图 5 正常转辙机空气间隙

1) 经对道岔转辙机检查,发现其连杆关节处绝缘套管表面积灰严重。用万用表测量,产生电火花现象的道岔转辙机绝缘套管两端电阻为 $3.9\ \Omega$,万用表导通,而相邻的道岔转辙机测量电阻值为无穷大。说明该故障道岔转辙机设备已与钢轨连通,绝缘套管已失去绝缘功能。通过图 5 及图 6 对照分析,故障道岔转辙机的空气绝缘间隙明显小于正常道岔转辙机的空气间隙。同时由于钢轨附近金属性灰尘较多,在绝缘空气间隙较小的情况下,容易造成灰尘填满绝缘间隙,导致钢轨对地短接,随着短接处流过电流的增加从而产生电火花现象。

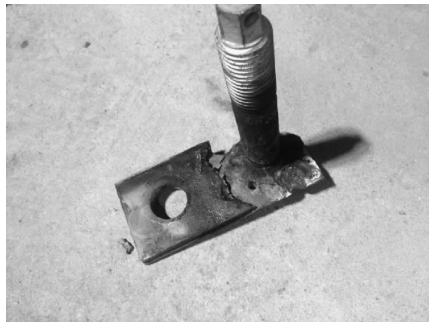
图 7 烧损的绝缘垫

2) 另一种情况如图 7 所示:道岔转辙机与钢轨间的绝缘垫片由于绝缘击穿,已被严重烧损,造成绝缘失效。绝缘垫片的绝缘击穿是由于绝缘垫片绝缘强度降低,发生爬电或击穿等现象,导致钢轨对转辙机结构接地放电,经过长时间的积累,造成连接件严重烧损。此类烧伤的共同特点是烧伤均从连接螺栓上的绝缘套管上部或下部某一点开始发展。通过推断可知,由于绝缘套管上下端外露面镶嵌于转辙机框架内,在隧道潮湿的环境下,轮轨磨损的铁屑、灰尘等会在绝缘套管上下表面集聚从而对绝缘造成不良的影响。
