润滑时机对地铁试验段曲线钢轨剥离掉块与磨耗影响研究*

摘要 为探究地铁小半径曲线润滑处理时机对钢轨磨耗及剥离掉块的影响,选取两条运营条件相似的线路,其中一条线路进行润滑与停止润滑两个阶段的处理,将其称为工况1,另一条未经任何处理的线路作为对比工况,称为工况2。分别对2个工况现场进行跟踪观测,并对观测结果进行对比分析。研究发现:在进行了润滑处理的后期运营期间,2个工况的钢轨侧磨都在正常增长值内,润滑处理在新轨下道前期对钢轨侧磨影响不大,主要对其轨距角与轨顶磨耗有抑制影响。对比工况2可以发现,工况1在润滑阶段早期出现了大面积的剥离掉块现象,这是由于早期润滑导致的“油楔效应”加速了疲劳裂纹的发展,最终造成曲线段上大面积的剥离掉块。通过研究获得的地铁曲线合理润滑时机与周期,可为地铁公司运营维护提供理论基础。

Study on Influence of Rail Lubricant Timing on Spalling Defects and Wear of Metro Test Section Curve

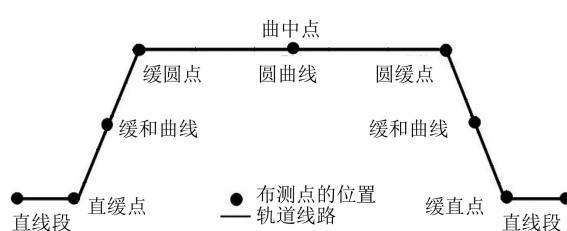
所选取的试验曲线段半径分别为350 m、400 m、450 m、600 m、650 m、1 000 m和1 200 m,在所选工况区段的直线、直缓、缓圆、曲中、圆缓、缓直段及各点之间共布置9个测点,测点位置分布如图1所示。

图1 试验测点分布位置

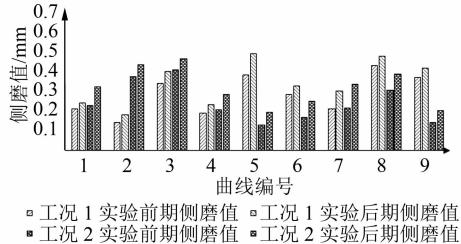
在进行了长达10个月的长期现场跟踪测量后,获得了两种工况下,18条曲线段的9个测量点的平均侧磨值,如图2所示。由图2可知,由于所选工况

段的平均侧磨量均为 $0.1\sim0.4\text{ mm}$, 9个测点的平均侧磨值均为 $0.2\sim0.5\text{ mm}$, 磨耗增长量均为 $0.03\sim0.12\text{ mm}$, 平均侧磨增长率分别约为 $6\times10^{-3}\text{ mm}/\text{月}$ 及 $8\times10^{-3}\text{ mm}/\text{月}$ 。与运营公司长期跟踪所得的运营期间侧磨发展规律对比可知, 测量阶段的侧磨发展可认为在运营期间正常增长。

图2 试验工况下的平均侧磨值

上述实测数据表明, 在此试验阶段, 钢轨侧磨的发展十分缓慢, 轮轨接触状态还未到达侧磨位置, 此时有无进行润滑处理对2个工况的侧磨并无太大影响。

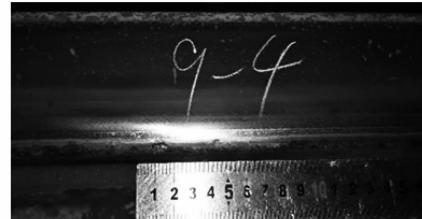
a) 曲线4

工况1中的曲线4(半径为1 200 m、圆曲线长为50 m、缓和曲线长为90 m)和曲线7(半径为450 m、圆曲线长为147 m、缓和曲线长为140 m)的润滑处理后期现场剥离掉块如图3所示。从图3中

可以看出, 小半径曲线段的剥离掉块现象尤为严重(见图3 b)), 掉块最大长度在20 mm以内, 总体宽度在5 mm以内, 深度为1~2 mm。其中, 剥离掉块位置主要集中于缓和曲线段内, 圆曲线段出现部分掉块现象, 并且掉块的分布范围与面积大小随着半径的增大而减小。轨距角区域掉块分布尤为密集, 轨顶区域呈零星分布状态。

图3 工况1的后期现场图(润滑处理阶段)

根据文献[13],润滑处理可使轮轨间摩擦因数降低至 0.1 以下,轮轨磨损率可以降低 85% 以上。但正常情况下,可通过轮轨接触磨去钢轨表面的早期裂纹,润滑处理虽然减小了轨顶与轨距角的磨耗,但也加速了早期微细裂纹的发展。此外,轮轨间存在的润滑等介质会随着轮轨接触产生的应力进入表面裂纹内部,最终形成“油楔效应”(进入裂纹内部的液体润滑剂在外部荷载作用下沿着钢轨内部结构薄弱的方向发展),再次加速疲劳裂纹发展。
