盾构隧道穿越泉域强富水灰岩地层掘进控制技术^{*}

摘要 以济南轨道交通 1 号线盾构隧道穿越泉域强富水灰岩地质为工程背景,分析盾构掘进效率的影响因素,提出强富水灰岩地质刀盘、刀具选型与掘进参数控制技术。研究结果表明:影响盾构掘进的主要因素为灰岩强度高达 122 MPa、裂隙水量大、盾构开挖面涌水突泥、螺旋机喷涌以及出渣与外运困难;根据刀具磨损规律,将滚刀优化为一体式滚刀,刃宽减小为 19 mm,刀具中心采用楔形镶齿滚刀且刀盘增加耐磨格栅,以提升掘进效率;制定盾构穿越富水灰岩地质关键掘进参数控制范围,同步注浆量应控制在 5.0~5.8 m³/环,在岩溶水丰富区域应控制注浆材料的胶凝时间。

Excavation Control Technology of Shield Tunneling Through the Geology of Water-rich Limestone in Spring Area

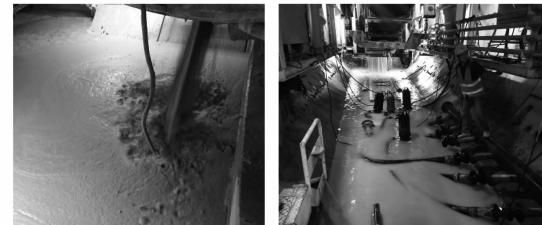
用大量时间。盾构机在中风化灰岩段掘进过程中,地层裂隙水补给量大,螺旋机喷涌严重,渣土变为泥浆,如图 5 所示。渣土外运困难、效率降低,由原来的 4 斗/环增加至 7 斗/环,额外消耗大量排水、清渣时间,每掘进 1 环额外消耗 8 h 的清渣时间,占有有效工作时间的 36%,严重影响施工效率。同时,裂隙水高速流动冲刷背后同步浆液,导致填充不密实,严重影响了隧道防水质量,需进行大量二次注浆补充,造成了施工成本及施工时间的增加。

a) 螺旋机喷涌

b) 螺旋机排水

图 5 螺旋机喷涌与排水照片

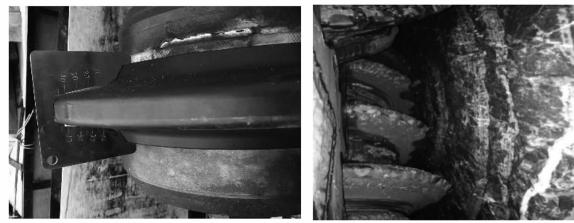
针对上述盾构掘进刀盘磨损及突涌水等问题,需对刀盘、刀具进行进一步优化改进。由于灰岩强度高达122 MPa,为增加刀具的抗冲击能力,将原刀盘的普通滚刀改为一体式滚刀,将刃宽由原来的24 mm减小至19 mm;刀圈底部加厚并调整刀具材质,刀具中心采用楔形镶齿滚刀以提高刀具韧性。同时,刀盘增加耐磨格栅,滚刀、齿刀可互换,以提高盾构机在强富水灰岩地层中的适应性,在减少换刀频次的同时提升掘进效率。刀具优化如图7所示。

a) 刃宽减小 b) 合金镶齿

图 7 刀具优化改进照片
