盖挖逆作法施工地铁车站叠合墙综合防水体系^{*}

摘要 目的: 盖挖逆作法施工地铁车站叠合墙中无法铺设柔性防水层, 一旦发生渗漏水不仅影响结构耐久性, 同时也会增加后期封堵费用, 因此叠合墙结构防水是地铁车站工程施工的重点和难点, 需进行针对性研究。方法: 分析了叠合墙的地下连续墙、内衬墙及其他关键位置发生渗漏水的原因; 以长沙地铁6号线朝阳村站工程为依托, 介绍了叠合墙综合防水体系的多道防水技术, 包括围护结构防水、防水涂料防水、渗漏点预处理、内衬墙防水和预埋注浆管防水; 介绍了各道防水技术实施过程中所采用的新技术和新装置, 并提出了相应的保障措施和注意事项。结果及结论: 长沙地铁6号线朝阳村站自工程完工后的3年使用期间未发生渗漏水现象, 表明所提出的叠合墙综合防水体系防水效果良好。

Comprehensive Waterproof System for Composite Walls in Metro Station Constructed by Cover-excavation Reverse Method

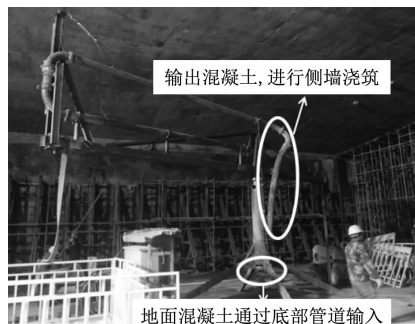
a) 侧墙模板

b) 布料机

图 3 侧墙模板与布料机

Fig. 3 Sidewall formwork and fabricator

1) 采用传统方法进行内衬墙浇筑时,混凝土由地面输送到浇筑口存在较大的高程差,混凝土入槽过程会产生很大的冲击力,造成混凝土离析^[5]。本工程现场施工时引入了布料机,将混凝土由布料机下孔注入,再由上部可移动管道输出,大大降低了高程差;同时,侧墙模板一次立模,在垂向每隔 2 m 预留一排浇筑口,通过分层浇筑方式降低倾落度,并采用振捣棒与附着式振捣器共同振捣,保证其密实度。布料机与侧墙模板如图 3 所示。

2) 采用传统方法进行侧墙施工时,采用的是木模或拼装钢模板,内衬墙施工后存在拼缝较多的通病。本工程内衬墙施工时,采用的是大型钢模板,每块大型钢模高度为 3.7 m,宽度为 3.0 m,模板拼接数量仅为传统施工的 13%,大大减少了接缝数量。

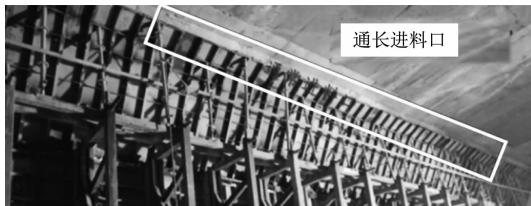
图 5 改进后的逆作接头浇筑模板

Fig. 5 Reverse joint formwork after improvement

4) 采用传统方法输送逆作接头处混凝土时,通常在浇筑模板上每间隔 1 m 设置 1 个“簸箕口”作为混凝土进料口,但两进料口之间混凝土常存在浇筑不密实的情况,严重影响浇筑质量。本工程中,将逆作接头处浇筑模板改进为通长进料口,不仅实现了混凝土不间断浇筑,且浇筑密实,而且通过后期抹平取消了“簸箕口”凿除步骤。改进后的逆作接头浇筑模板如图 5 所示。
