北京地铁 S1 线磁浮列车制动不缓解 原因分析及改进措施

(中车唐山机车车辆有限公司, 063035, 唐山)

Cause Analysis and Improvement Measures for Maglev Train Brake Release Failure in Beijing Subway Line S1

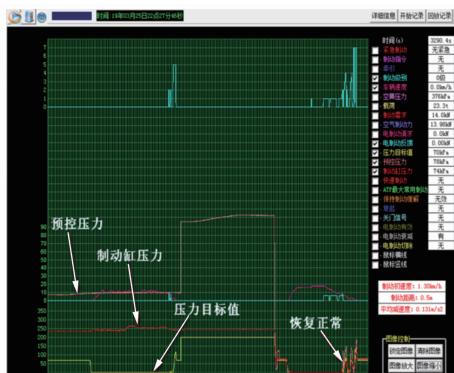
图 3 目标压力为 0、预控压力不为 0 的故障界面截图

对 S1 线磁浮列车制动不缓解的故障进行数据统计,其故障现象包括:①预控压力值下降缓慢;②目标压力为 0、预控压力不为 0(其软件界面截图见图 3);③预控压力曲线成波齿状(其软件界面截图见图 4);④预控压力远大于制动缸压力;⑤制动缸压力不为 0、预控压力不为 0。

由故障现象反馈可以发现:故障集中在预控压力上。EP 模块的主要功能是调节预控压力,因此结合鱼骨图的分析结果,可以初步认为该线磁浮列车制动不缓解故障是由 EP 模块故障引起。

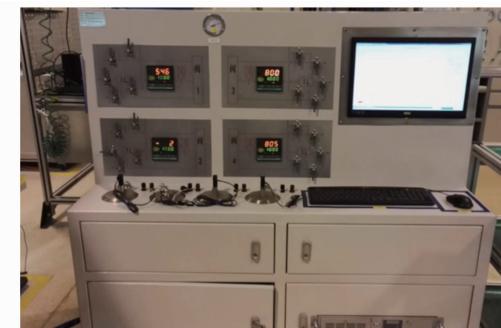
图 5 电磁阀阀体检测台实物图

3) 对发生故障的电磁阀进行了阀体检测(检测台见图 5),检测内容包括得电保压试验和失电保压试验。检测结果为:得电保压试验中,充气电磁阀 3 min 内的泄漏量为 1 kPa。失电保压试验中,充气电磁阀 3 min 内的泄漏量为 2 kPa。电磁阀试验均合格。

排查了上述故障原因后,可以判断出引起 S1 线列车制动不缓解故障的原因是电磁阀卡滞(其诱发原因可能是异物卡滞、铁心卡滞或弹簧卡滞)。
