# 自重湿陷性黄土地裂縫地鐵暗挖隧道涌泥灾害处理与风险控制

**摘要** [目的] 黄土饱和湿陷可能出现地下空洞。暗挖隧道穿过自重湿陷性黄土地裂縫设防段时,若遇到地下空洞,易引发涌泥灾害,需采取有效的处理措施,以控制施工风险。[方法] 以我国某穿越地裂縫的浅埋暗挖法地铁隧道为例,介绍了该工程的概况及地质情况,以及发生涌泥灾害的概要。地质勘探查明地铁右线隧道上方地裂縫破碎带存在黄土空洞,根据该空洞的地层特性及涌泥风险特征,采取了挂网喷射混凝土、小导管注浆固结、型钢及支撑加固、注浆回填空洞等施工措施。在此基础上,进一步阐述了隧道涌泥体清理、隧道二次开挖过程的风险控制措施。[结果及结论] 案例工程涌泥灾害的处理措施,以及隧道涌泥体清理、隧道二次开挖过程的风险控制措施是可行、安全的。措施实施后,快速控制了险情,确保了周边建筑物安全。

## Treatment of Mud Inrush Disasters and Risk Control for Underground-excavated Metro Tunnel in Self-weighty Saturated Slump Loess Ground Fissure

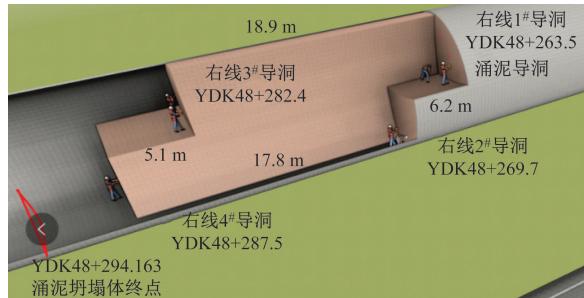
在暗挖隧道 CRD 法开挖右上导洞及进行支护的过程中, 掌子面左上角出现了土体剥离。2020 年 8 月 31 日 22:00, 掌子面挂网时隧道拱顶位置部分泥浆涌出, 作业人员随即撤出。23:10, 隧道发生第 1 次涌泥, 涌泥量约为  $30\text{ m}^3$ , 涌泥处距离掌子面约 5 m; 次日 01:30, 隧道发生第 2 次涌泥, 涌泥量约为  $120\text{ m}^3$ , 涌泥处距离掌子面约 15 m; 次日 03:00, 隧道发生第 3 次涌泥, 涌泥量约为  $198\text{ m}^3$ , 涌泥处距离掌子面约 30 m。3 次涌泥量总计约  $348\text{ m}^3$ 。涌泥导洞及涌泥坍塌体终点的位置如图 1 所示。

图 1 涌泥导洞及涌泥坍塌体终点的位置

为控制险情, 涌泥体稳定后针对 1# 导洞(其位置见图 1)涌出土体坡脚的情况, 施工方采用表面挂网喷射混凝土、小导管注浆措施, 用以固结坡面及涌出土体。注浆完成后, 使用型钢+格栅拱架对坡面进行加固。采取型钢+格栅拱架、网片封堵喷射混凝土等措施, 封闭 2# 导洞、3# 导洞、4# 导洞的掌子面, 型钢、格栅拱架与既有初支结构焊接, 防止注浆加固过程中型钢受力脱落。在 2# 导洞内满堂架设脚手架及原木支撑, 以加固临时仰拱, 防止隧道初支结构破坏。涌泥后封闭掌子面及架设支撑体系施工现场如图 3 所示。

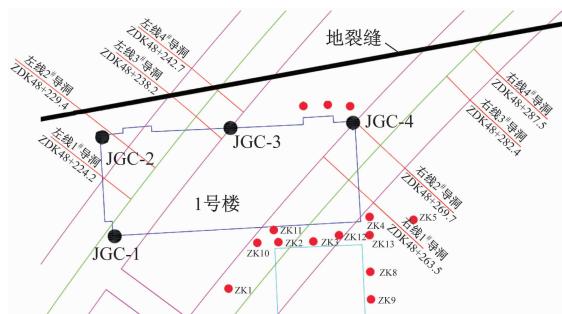
图 2 地下空洞探测平面图

ZK6, 相邻的 ZK1、ZK7、ZK5、ZK8 未见明显流塑状土层, 但地下 8~11 m 及 24~28 m 深度处的土层含水量较大。

根据探测资料, 地铁右线(以下简称“右线”)隧道涌泥段掌子面位于水位线下方 6~8 m, 右线隧道上方地裂缝破碎带上盘一侧存在黄土空洞。探明的软弱地层及空洞对应区域为 1 号楼下方。该地下空洞长度约 16.0 m, 宽度约 6.6 m, 埋深为 16.5~24.0 m, 高度为 1.5~5.7 m, 与右线隧道顶部的距离为 2.8~5.2 m。

为控制地面塌陷及建筑物坍塌, 勘察工作完成后, 立即采用水泥砂浆灌注 + 补充注浆的方式, 对地下空洞进行填充。利用 ZK2、ZK3 作为灌注孔, 对地下空洞进行水泥砂浆填充, 在灌注孔周围 5 m 范围内设置排气孔。ZK2 孔深为 24 m, 有效灌浆段长度为 16~23 m, 灌浆量为 60.0 m<sup>3</sup>; ZK3 的孔深为

隧道涌泥处周边存在 4 栋多层建筑。经现场巡查,这些建筑物均未出现基础及结构开裂情况。1 号楼位于右线隧道 1# 导洞正上方,存在不均匀沉降。险情发生后,1 号楼基础破坏风险较大。设置 4 个测点(其位置见图 2),其中:测点 JGC-1、JGC-2 位于 1 号楼西侧;测点 JGC-4 位于 1 号楼东侧;测点 JGC-3 位于 1 号楼北侧,且在测点 JGC-2 和测点 JGC-3 之间。2020 年 8 月 31 日至 9 月 8 日,1 号楼 4 个测点的沉降时程曲线如图 4 所示。由图 4 可知:1 号楼西侧的沉降较稳定,东侧的沉降较大;测点 JGC-4 的累计沉降量为 53 mm,平均沉降速率为 4 mm/d。

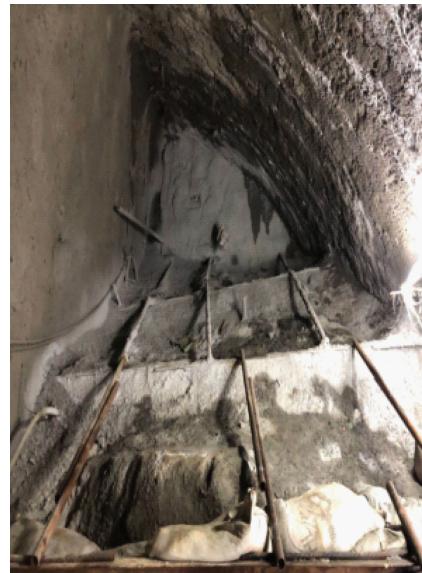
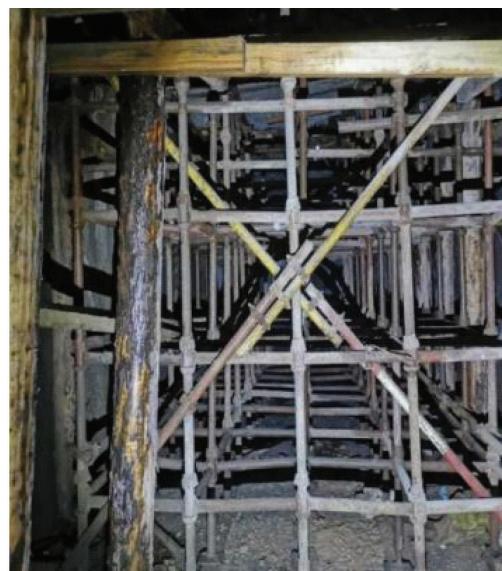
a) 1# 导洞内封堵掌子面

b) 2# 导洞内架设满堂支架

图 3 涌泥后掌子面封闭及架设支撑体系现场图

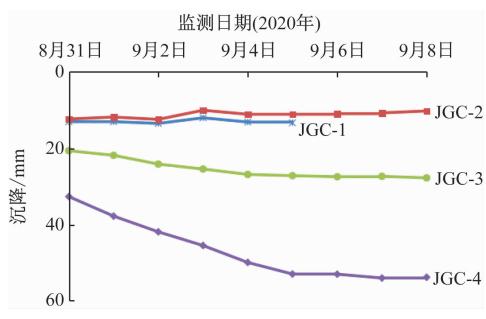
图 4 1 号楼 4 个测点的沉降时程曲线

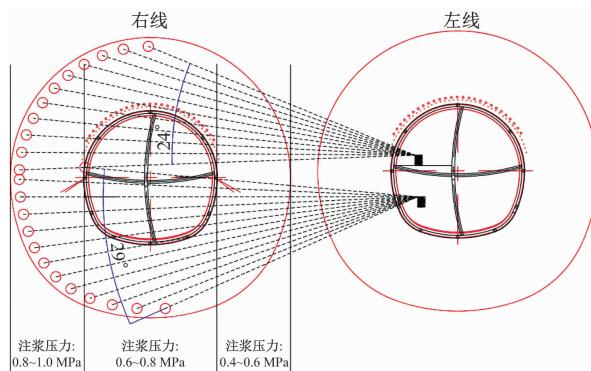
从左线向右线进行辐射状注浆加固,加固区域包括:环向范围为初支开挖线以外 5 m;纵向范围为 2# 导洞掌子面前方 15 m。浆液采用体积比为 1:1 的水泥-硅酸钠双液浆,注浆孔间距为 0.8 m,注浆压力为 0.4~1.0 MPa。自大里程端向小里程端进行

图 5 注浆点位剖面布置图

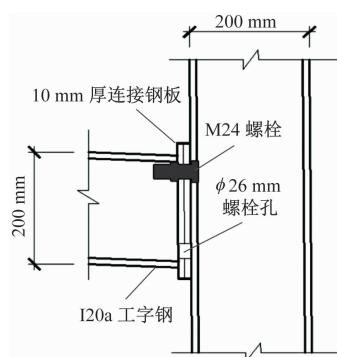
涌泥清理过程中,须更换 1# 导洞严重变形及被破坏的临时仰拱。将原受损临时仰拱支撑拆除后,替换为新的拱架,整改更换过程按“拆除 1 根、置换 1 根”的步序循环进行。使用螺栓连接临时仰拱与初支拱架,连接板四周采用焊接满焊。临时仰拱与初支拱架连接工艺如图 6 所示。

图 6 临时仰拱与初支拱架连接工艺

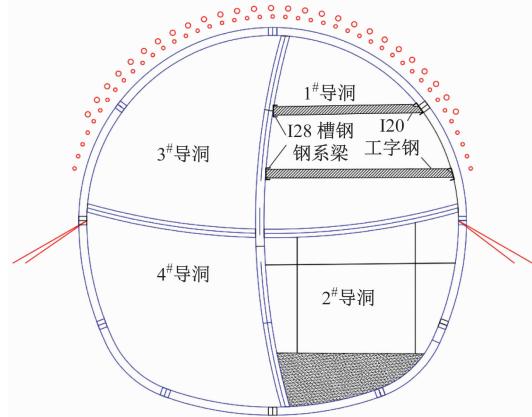
中隔壁及初支结构受力变形过大,用2道I20工字钢对1#导洞纵向18.9 m范围内的初支进行加固。支撑端头设置I28槽钢钢系梁,支撑纵向间距为1 m,将支撑与系梁牢固焊接。1#导洞支撑加固示意图如图7所示。

图7 1#导洞支撑加固示意图

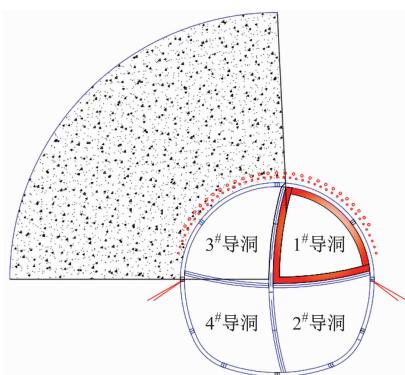
支撑施工完成后,由1#导洞向3#导洞方向注浆,以加固土体。注浆的纵向范围为YDK48 + 282.4—YDK48 + 263.5,横向范围为初支开挖线以外8 m。图8为3#导洞注浆加固截面图。浆液采用体积比为1:1的水泥-硅酸钠双液浆,从大里程端向小里程端注浆,注浆间距为1 m,注浆压力约为1.5 MPa。

图8 3#导洞注浆加固截面图

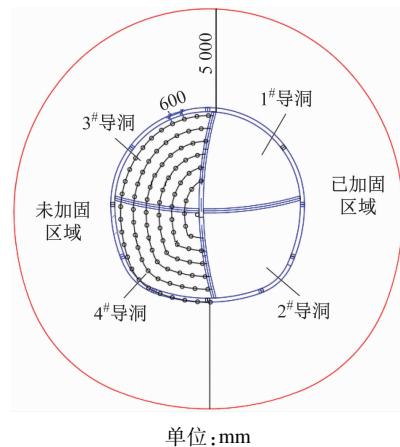
对右线里程YDK48 + 263.5—YDK48 + 282.4范围内的3#导洞、4#导洞内前方及左侧土体进行加固,加固压力为0.8~1.0 MPa。图9为3#导洞、4#导洞外轮廓注浆加固剖面示意图。土体加固完成后,按原设计CRD工法开挖3#导洞、4#导洞至2#导洞位置(里程为YDK48 + 269.7)后,封闭3#导洞、4#

图9 3#导洞、4#导洞外轮廓注浆加固剖面示意图

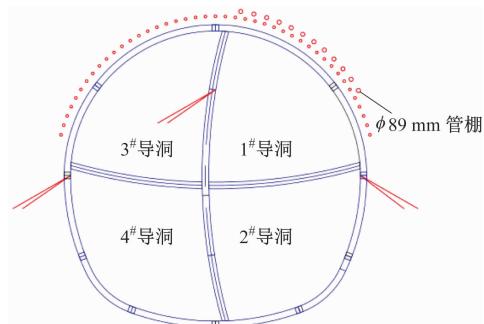
右线隧道自YDK48 + 269.7位置处开始采用原设计的CRD工法进行开挖。开挖前,在1#导洞拱部设置 $\phi 89$  mm管棚。图10为1#导洞管棚设置示意图,管棚间距为0.4 m,长度为5 m,搭接长度为2 m。隧道开挖至YDK48 + 259.7处时,进行第2次循环注浆加固。将超前地质钻探长度和地层加固长度调整为15 m,开挖长度为10 m,注浆孔间距为0.6 m,加固范围为隧道初支开挖线以外5 m。

图10 1#导洞管棚设置示意图

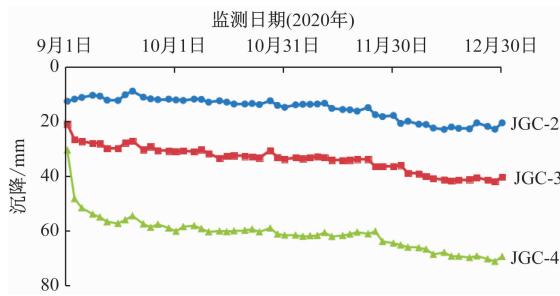
根据设计文件和现场实际施工情况,重新进行开挖施工的危险源辨识。确定淤泥清理开挖风险的危险级别为Ⅲ级,下穿建筑物暗挖施工的危险级别为Ⅱ级。施工期间最重要的工作是确保1号楼的安全。对2020年9月1日至12月30日1号楼的沉降进行监测,图11为监测得到的1号楼3个测点的沉降时程曲线图。

图 11 1 号楼 3 个测点的沉降时程曲线

由图 11 可知：2020 年 9 月 5 日，险情处置完成后，3 个监测点仍有沉降，但沉降速度已开始趋缓；2020 年 9 月 17 日，在左线向右线注浆期间，3 个监测点的土体有 2~3 mm 的抬升，后沉降逐步趋于收敛。2020 年 11 月 25 日至 12 月 15 日，涌泥体清理完成、隧道第 1 次循环开挖期间，1 号楼再次出现下沉趋势。2020 年 12 月 30 日，1 号楼的沉降区域收敛。后续隧道开挖期间 1 号楼的沉降量为 10.0 mm，整个隧道施工期间 1 号楼最大沉降点 JGC-4 的累计沉降量为 69.3 mm。开挖过程中，未发现建筑物基础及结构出现破坏。

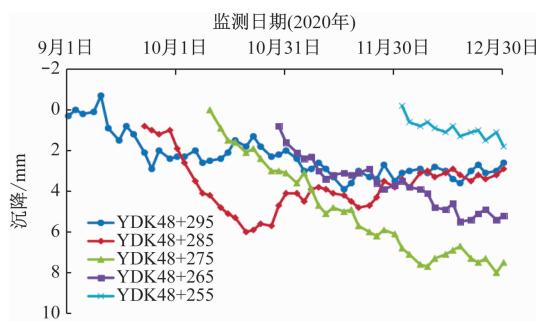
在隧道开挖期间，选取了 YDK48 + 255、YDK48 + 265、YDK48 + 275、YDK48 + 285、YDK48 + 295 共计 5 处里程点作为监测断面，对右线拱顶的沉降进行监测。图 12 为右线隧道 5 个监测断面的拱顶沉降时程曲线。由图 12 可知：YDK48 + 265 和 YDK48 + 275 处的拱顶沉降最大；2020 年 10 月 16 日，YDK48 + 285 处拱顶沉降加大，其原因为开挖过程中机械设备及材料物资堆积导致荷载增加，移除相关物资后，该处拱顶有向上隆起趋势。涌泥清理、受力体系转换及隧道开挖过程中，这 5 个断面均未出现初支开裂、涌水、涌泥等现象。

图 12 右线隧道 5 个监测断面的拱顶沉降时程曲线
