# 大漂石高富水地层土压平衡盾构施工控制策略

**摘要** 对成都地铁 4 号线某区间隧道穿越大漂石高富水地层易出现的“卡”、“磨”、“塌”等典型施工问题进行了系统分析。结合现场测试数据, 建议大漂石地层盾构施工采用动力配置较高的复合式盾构机, 盾构施工过程每环超挖率控制在 3.3% 左右。

## Control Strategy of EPB Shield Tunnel Construction in Saturated Cobble and Boulder Stratum

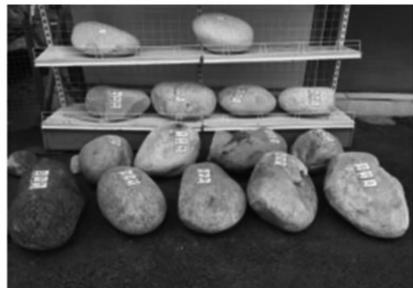
图1 试验段大粒径漂石

根据试验段漂石强度统计结果,漂石天然密度为 $2.7 \text{ g/cm}^3$ ;漂石天然抗压强度为 $40\sim200 \text{ MPa}$ ,个别达到 $299 \text{ MPa}$ 。由于漂石单体抗压强度高、分布离散、破碎难度大,因此施工过程中易出现刀盘“卡死”、刀具磨损严重或滚刀崩裂等现象。根据地勘报告,卵漂石地层内摩擦角较大,达到 $35^\circ\sim40^\circ$ ,且渗透性较强。由于卵漂石内摩擦角大且缺少细颗粒,在富水条件下渣土流动性差,改良难度大。试验段地层颗粒级配曲线呈斜L型分布,卵漂石含量为 $70\%\sim90\%$ ,其余为圆砾、砂充填;颗粒级配曲线不均匀系数 $C_u=152.4$ ,曲率系数 $C_c=30.3$ ;整个土层细颗粒含量较少,土层级配不良,渣土改良难度大。图1为土压平衡盾构推进过程中开仓取出的大漂石。

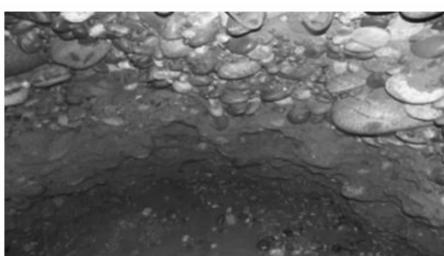
图2 试验段探坑典型断面图

为了保证施工安全及施工效率,施工前沿线路纵向布置了8个探坑,以详细了解线路沿线地质情况。图2为试验段探坑典型断面图。

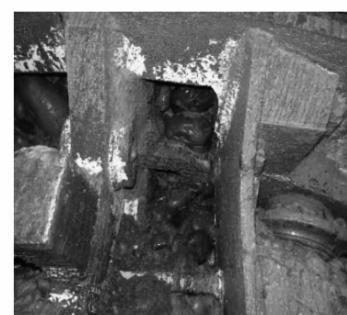
图3 土压平衡盾构故障

试验段盾构穿越地层卵漂石含量一般为 $70\%\sim90\%$ ,漂石粒径主要集中在 $30\sim40 \text{ cm}$ 范围内,最大粒径达 $110 \text{ cm}$ ;漂石平均抗压强度为 $180 \text{ MPa}$ ,个别漂石抗压强度达到 $299 \text{ MPa}$ 。这种大粒径、高强度漂石卡在刀盘开口处不能顺利进入土舱,且随着刀盘转动而不能被破碎,盾构掘进过程中容易造成刀盘扭矩加大,甚至导致刀盘无法转动,从而出现卡机故障(见图3 a)),更甚者由于大漂石不能及时排除而造成螺旋输送机主轴断裂(见图3 b));盾构施工中由于停机时间长,在富水环境下松散的土体颗粒变得密实,会使刀盘扭矩进一步加大造成盾构“卡死”;另外,渣土改良失效,刀盘转动困难也是刀盘“卡死”故障的原因之一。

a) 盾构刀盘“卡死”

b) 螺旋输送机主轴断裂

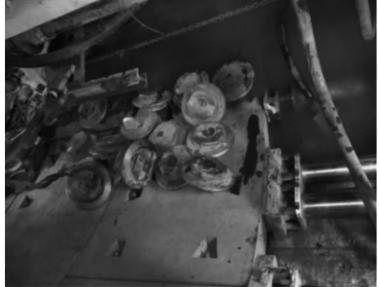
图4 盾构施工过程中更换下的刀具

图4为盾构施工过程中更换下的刀具。由于漂石的抗压强度较高、粒径较大且细颗粒含量较少,大漂石区段渣土改良一直处于尝试阶段,渣土改良效果较差,刀具磨损严重。图5为盾构施工现场排出的渣土。

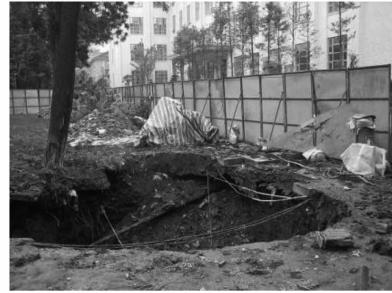
图6 成都地铁某区段盾构施工引起的地面坍塌

结合现场施工统计了试验段左、右线640环的出土情况。结果显示,卵漂石地层盾构施工超挖量较大,左线每环最大超挖量为49 m<sup>3</sup>,右线每环最大超挖量高达80 m<sup>3</sup>,证明卵漂石地层盾构掘进过程中出土量控制较为困难。由于施工控制难度较大,施工过程中地面多次发生较大变形,甚至塌陷,通

常采用地面补填混凝土和砂的办法解决,局部地段补填体积高达几百立方。这不仅严重影响了施工文明,且增加了施工工期与成本。图6为成都地铁某区段盾构施工过程中地面坍塌的典型情况。

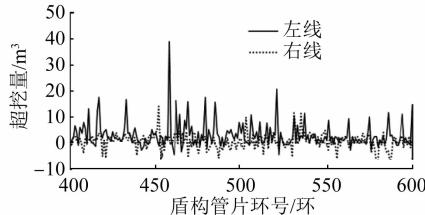
图7 试验段左、右线施工稳定时超挖量对比图

从现场施工情况来看,初步施工阶段右线盾构卡机次数和超挖量相较于左线要少。图7为施工稳定后第400环至第600环左、右线超挖统计结果。

由图7可知,右线超挖量明显少于左线。经试验统计,盾构机在大漂石高富水地层中掘进的平均扭矩约为6 000 kNm,平均脱困扭矩大于7 300 kNm。考虑1.1倍的储备系数,建议大漂石地层中盾构施工采用动力配置较高的复合式盾构机,即额定扭矩大于6 600 kNm,脱困扭矩大于8 030 kNm。

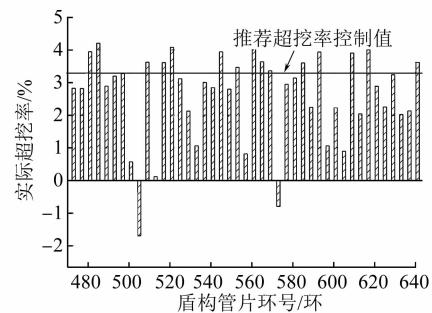
图8 推荐超挖率与实际超挖率对比直方图

图8为盾构施工第480环至第640环范围时的推荐超挖率与实际超挖率对比直方图。由图8可知,推荐超挖率与第480环后现场施工参数控制下的实际超挖率基本吻合,从而验证了该计算结果的合理性。

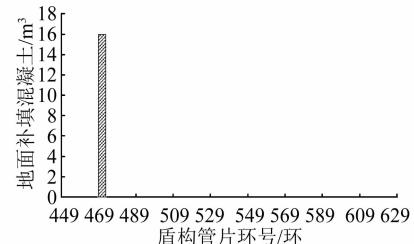
图9 控制超挖率后施工效果

图9为控制超挖后的现场地表补填混凝土情况。从现场施工效果来看,由于施工过程中超挖的合理控制,第469环后约160环掘进范围内地表基本未进行补填,这也说明了合理控制超挖对控制地层变形具有良好的作用。

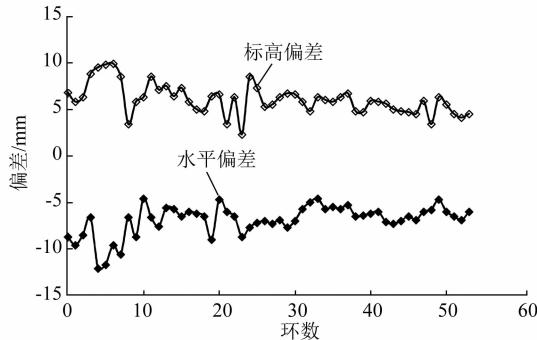
图 5 右线盾构空推的管片安装偏差

由图 5 可以看出:右线隧道的管片拼装偏差情况与左线基本相同,但标高偏差都为正值,最大值为 10 mm;水平偏差都为负值,向右偏,最大值为 12 mm。

本文研究直径 8.8 m 的大直径盾构空推通过既有矿山法暗挖隧道的施工工艺,施工完成后整个矿山法暗挖隧道的管片拼装左线水平方向最大偏差为 11 mm,高程方向的最大偏差为 9.6 mm;右线水平方向的最大偏差为 12 mm,高程方向上最大偏差为 10 mm;左线隧道拱顶位置的最大沉降位移为 2.42 mm,右线为 4.61 mm。管片拼装偏差及隧道的变形均满足现有规范的控制要求,解决了大直径盾构机空推通过矿山法暗挖隧道的难题,为以后类似项目的施工积累了经验。

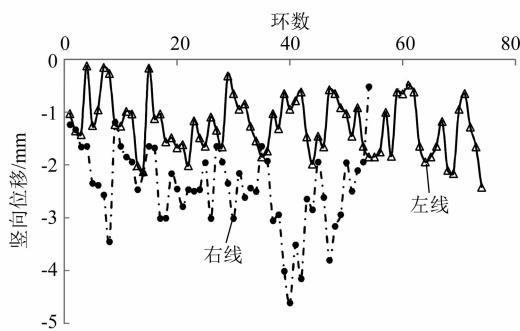
图 6 盾构空推过程中左、右线管片拱顶竖向位移

大直径盾构机空推既有矿山法暗挖隧道的施工难度很大,对周边土层的影响也较大,如果处理不好会使周边土层产生较大的变形。本次空推过程中隧道拱顶的竖向位移情况如图 6 所示(隆起为正,下沉为负)。

由图 6 可以看出:空推施工过程中左、右线隧道拱顶变形均表现为下沉,左线最大沉降量为

2.42 mm,右线最大沉降量为 4.61 mm,远远低于规范的控制要求。
