# 广州地铁LM型车轮踏面奇数轮缘厚度等级镟修研究

**摘 要** 在地铁车辆现有偶数轮缘厚度等级基础上,通过安全性仿真计算、镟修试验和跟踪、平稳性测试等方法,研究增设奇数轮缘厚度等级的可行性,以减少在恢复轮缘厚度情况下所造成的车轮直径浪费,延长车轮使用寿命,降低车轮维修成本,提高车轮镟修经济性。研究成果可为地铁车辆推广奇数轮缘等级镟修提供参考。

## Study on Grade Lathing of LM-type Wheel Tread with Odd Rim on Guangzhou Metro

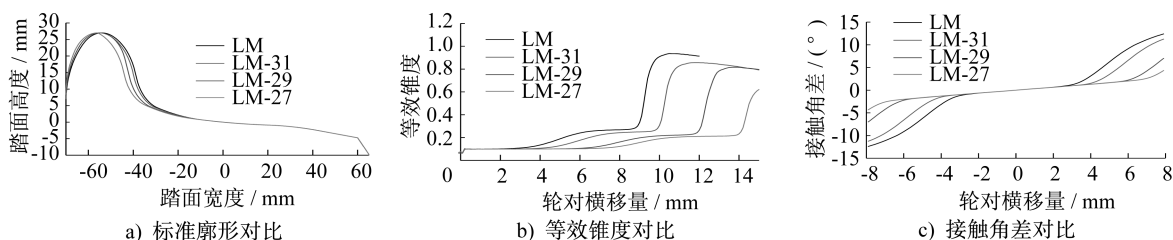
图1 LM型不同轮缘厚度等级踏面的轮轨接触关系对比

LM型不同轮缘厚度等级踏面的轮轨接触关系对比如图1所示。

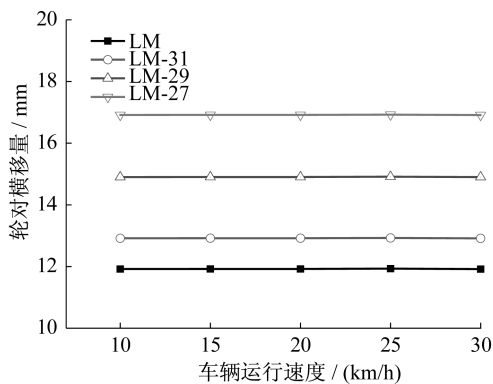
图2 轮对横移量( $R=145\text{ m}$ )

车辆以10~30 km/h的速度通过车辆段内 $R=145\text{ m}$ 曲线的安全性指标如图2—图8所示,计算结果如下:

1) 随着LM型踏面的轮缘减薄,轮对横移量逐渐增加,而曲线通过安全性指标无明显差别;

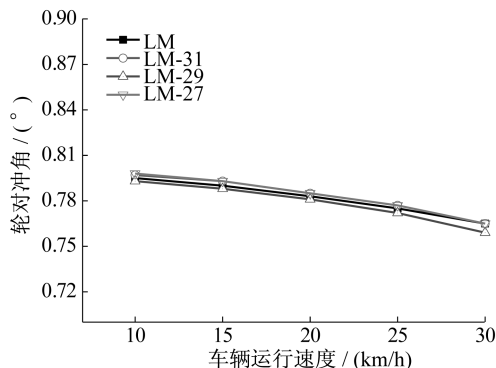
图3 轮对冲角( $R=145\text{ m}$ )

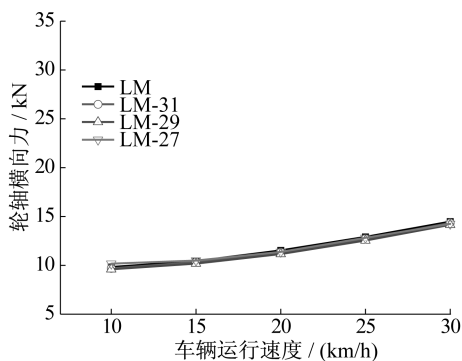
图4 轮轴横向力( $R=145\text{ m}$ )

2) LM型不同轮缘厚度的踏面通过车辆段内 $R$

=145 m 曲线的安全性指标(轮轴横向力、轮轨横向力、轮轨垂向力、脱轨系数和轮重减载率)没有超过国标 GB 5595—85 规定的限度值。

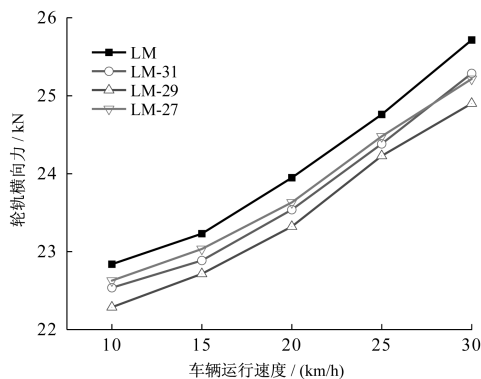
图5 轮轨横向力( $R=145\text{ m}$ )

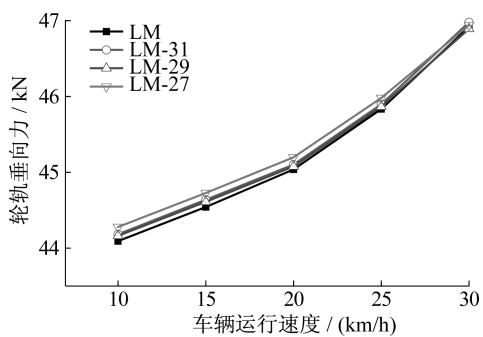
图6 轮轨垂向力( $R=145\text{ m}$ )

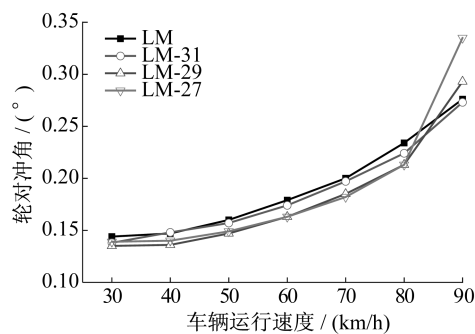
图10 轮对冲角( $R=600\text{ m}$ )

车辆以 30~90 km/h 的速度通过正线  $R=600\text{ m}$  曲线的安全性指标如图 9—图 15 所示, 计算结果如下:

1) 随着 LM 型踏面的轮缘减薄, 轮对横移量逐渐增加, 而曲线通过安全性指标无明显差别;

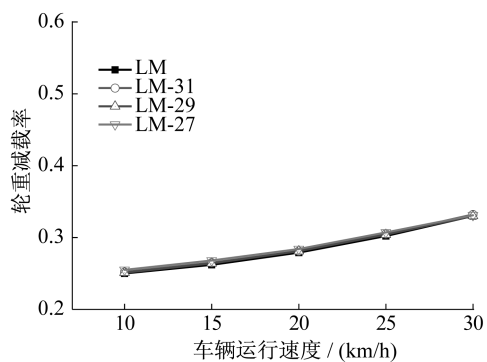
图7 轮重减载率( $R=145\text{ m}$ )

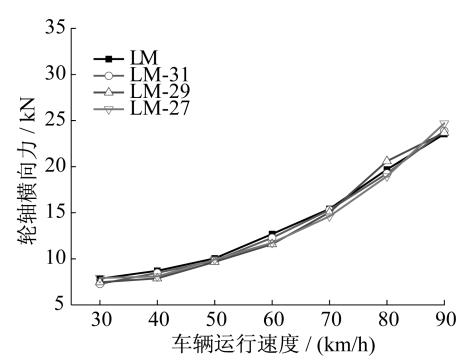
图11 轮轴横向力( $R=600\text{ m}$ )

2) LM 型不同轮缘厚度踏面通过正线  $R=600\text{ m}$  曲线的安全性指标(轮轴横向力、轮轨横向力、轮轨

垂向力、脱轨系数和轮重减载率)没有超过 GB 5595—85规定的限度值。

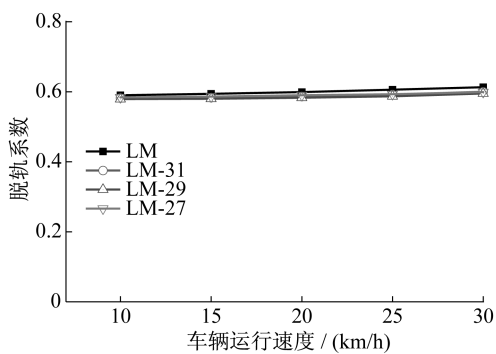
图8 脱轨系数( $R=145\text{ m}$ )

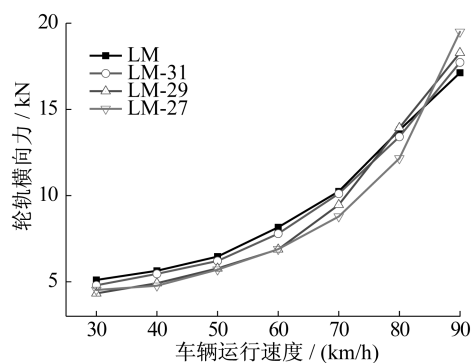
图12 轮轨横向力( $R=600\text{ m}$ )

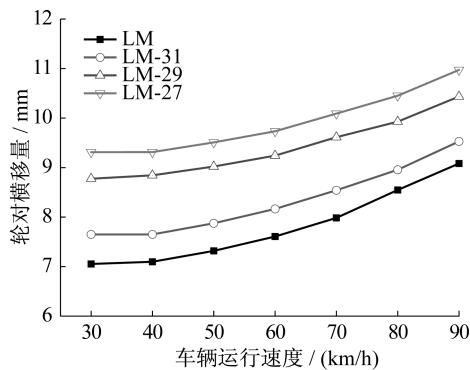
图9 轮对横移量( $R=600\text{ m}$ )

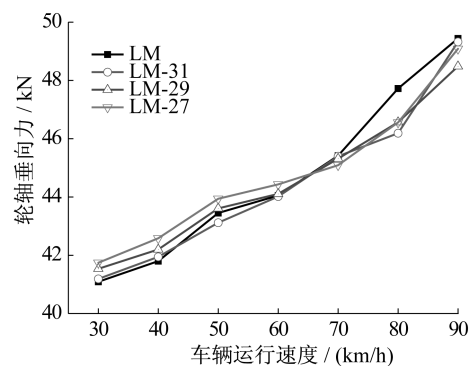
图13 轮轴垂向力( $R=600\text{ m}$ )

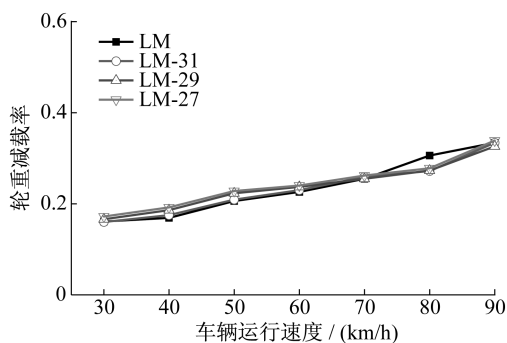
图14 轮重减载率( $R=600\text{ m}$ )

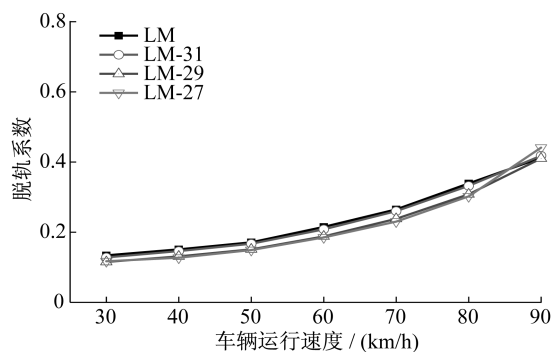
图15 脱轨系数( $R=600\text{ m}$ )

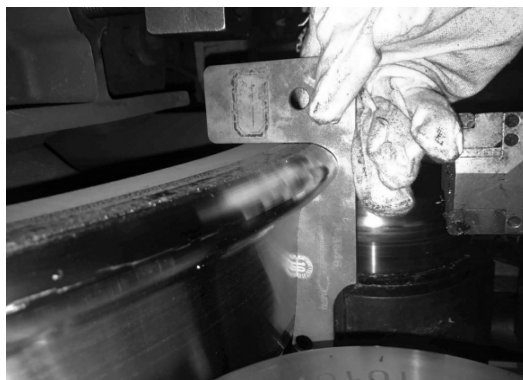
图16 奇数轮缘厚度等级踏面镟修后模板检查现场

mm轮缘厚度镟修踏面廓形。镟修过程无异常,采用奇数踏面廓形模板贴靠检查,显示结果吻合(见图16)。

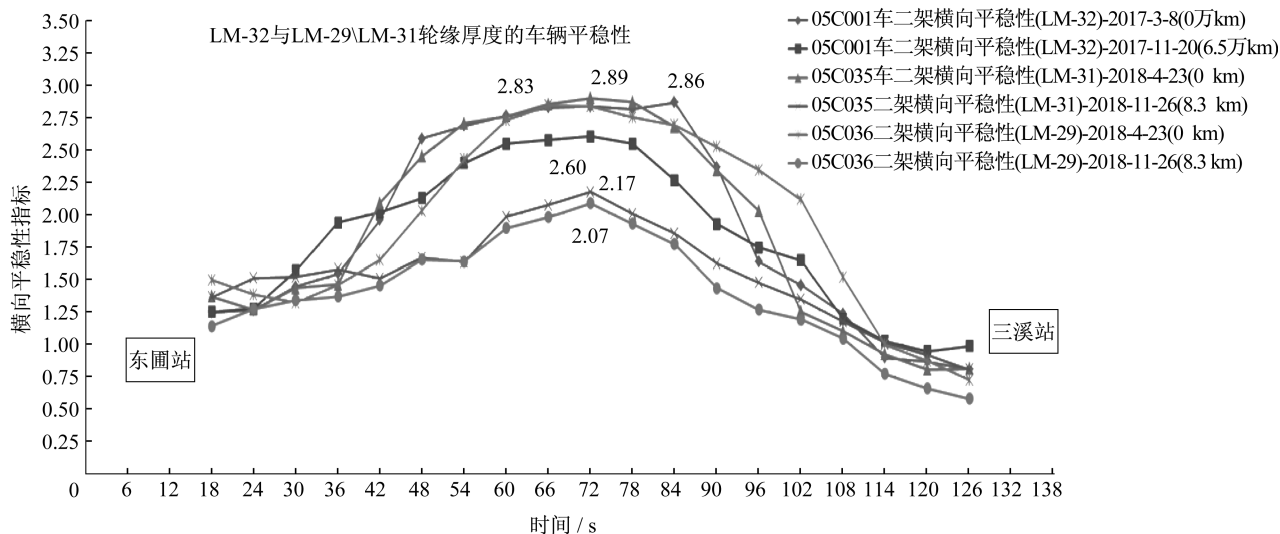
图17 不同等级轮缘厚度的车辆横向平稳性测试曲线

将本次测试与前期另一列车(001002车)的镟轮周期内平稳性测试结果进行对比,其中东圃站至三溪站上行区间内测试结果对比如表6及图17所示。由此可见,采用LM-32 mm、LM-31 mm和LM-29 mm的轮缘镟修厚度等级进行轮对镟修后,

列车横向平稳性指标最初的差异不大,三者在东圃站至三溪站上行区间内分别为2.86、2.89和2.84。在镟轮周期末期,采用LM-32 mm镟修的001002车横向平稳性为2.60,而采用LM-31 mm镟修的035单元和采用LM-29 mm镟修的036单元分别为2.17

和2.07。通过平稳性测试对比,表明LM-29 mm和LM-31 mm奇数轮缘厚度等级对平稳性无影响。
