# 城市轨道交通某型车辆轴温检测系统 误报隐性故障问题研究

**摘要** 某型城市轨道交通车辆由 A 型轴温检测系统升级为 B 型轴温检测系统后,中央控制单元数据中频繁报出头车 3/4 轴头 CAN1/2 路隐性故障,通过更换端部接线箱连接器相应公、母针可解决故障问题。通过对连接器内部针位排布规律、连接器插针插拔力检验数据、连接器安装结构进行综合分析,以及对 B 型轴温系统工作原理和安装结构进行分析,判断是由于连接器线缆无可靠固定、连接器受车体振动影响、内部插针插拔力不足造成接触电阻异常,进而引起误报隐性故障问题。优化解决方案为:在车下线槽盖板上焊接固定支架,对车下的以连接器悬线进行固定,避免振动对连接器的影响。

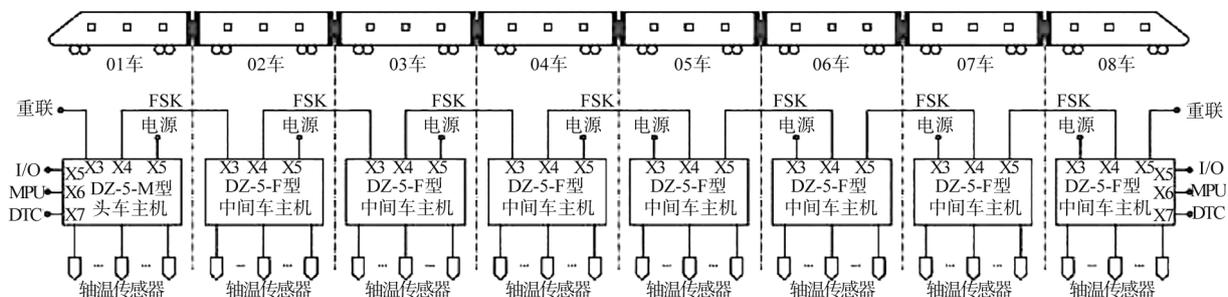
图1 B型轴温检测系统框图

B 型轴温检测系统主要包含 8 台轴温主机和 64 根带备份的轴温传感器,传感器采用 PT1000 铂电阻传感器。B 型轴温检测系统框图如图 1 所示。

8台轴温主机串联在CAN（控制器局域网）通信线路上，由头车的轴温主机与列车中央网络控制单元进行通信，列车中央网络控制单元通过判据记录轴温主机发生的故障信息或轴温主机传输传感器异常信息，并记录在FLASH芯片中。数据下载后可对数据进行分析查询。轴温主机具备数据记录功能，当传感器发生开路、短路等故障信息，可记录并可通过下载数据进行分析查询。

轴温主机与传感器之间通过低压线缆和连接器连接，轴温主机输出恒压源，通过采集反馈的电流判断传感器阻值。PT1000铂电阻传感器采用冗余设计，单路通信的异常、短路、断路信息会被记录到数据中；若冗余的两路均发生故障，列车网络控制系统会做出轴温显示异常、轴温预警或报警的判断。
