动车组牵引电机轴承温升故障分析及解决措施

朱彦^{1,2} 沈迪² 王田天¹

Analysis of Temperature Rise Fault of EMU Traction Motor Bearing and Solutions

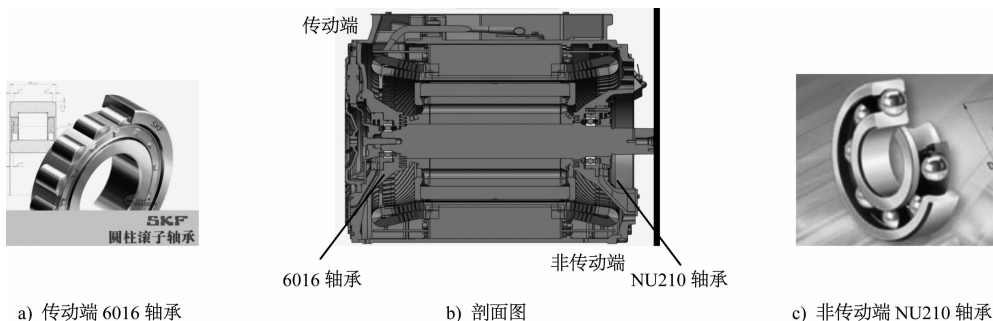
图1 某型动车组牵引电机轴承示意图

某型动车组牵引电机轴承为绝缘轴承,采用双支点结构。如图1所示,传动端轴承选用6016绝缘深沟球轴承,非传动端轴承选用NU210绝缘圆柱滚子轴承。轴承品牌包括舍弗勒(FAG)、斯凯孚(SKF)和恩梯恩(NTN),轴承采用脂润滑、迷宫式密封结构。轴承及储油室内的润滑脂所处的空间相对密闭,可隔绝外界粉尘等杂质。
