某地铁车辆轴箱轴承失效故障分析及改进建议

赵伟龙 梁学文

Failure Fault Analysis and Improvement Recommendations for Axlebox Bearing Failures in Metro Vehicle

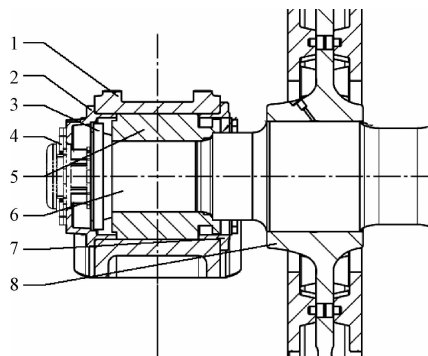
图1 轴箱轴承安装结构

轴承安装结构如图1所示。轴箱轴承通过过盈配合安装在轴径上, 内圈靠轴肩和轴承挡圈在车轴上定位, 外圈靠内外端盖与轴箱定位。部分轮对的轴箱外端盖装有接地装置或速度传感器。轴箱和内外端盖以及外端盖和接地装置之间的安装面装有密封圈, 从而起到防水、防尘的密封作用, 以避免水、杂质进入轴承, 造成润滑脂性能下降。
