城际轨道交通动车组一系钢弹簧断裂故障问题研究^{*}

摘要 一系钢弹簧是动车组重要的承载和减振部件, 其故障问题主要集中在断裂和磨损上。目前对于钢弹簧断裂故障的分析大多基于仿真和材料学分析方法, 而未对其异常受力根源进行深入研究。从振动响应角度对某动车组一系钢弹簧疲劳断裂故障问题进行深入分析, 综合理化分析、振动模态测试以及车轮状态调查, 找到钢弹簧失效的根本原因, 即车轮存在多边形, 且其产生的强迫振动导致钢弹簧发生接触性疲劳断裂。通过车轮镟修, 解决了钢弹簧断裂故障问题。

Study on Intercity Rail Transit EMU Primary Steel Spring Fracture Problem

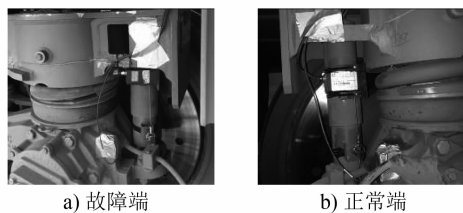
图 3 振动位移传感器测点布置图

对故障钢弹簧转向架进行振动测试,分别在 1 轴(以下称为“故障端”)和 2 轴(以下称为“正常端”)布置振动加速度传感器和位移传感器。测点位置为轴箱、构架以及一系垂向减振器,如图 3 所示。测试期间车辆最高运行速度为 154 km/h。
