# 冻结法施工地铁联络通道后期渗漏水分析及处置研究

**摘 要** 对冻结法施工的地铁联络通道在融沉注浆后仍普遍存在的渗漏水现象, 进行了总结归类。深入分析研究了渗漏水发生的各自原因, 分别提出了前期预防措施及后期处置方法, 并将其在多个联络通道施工中加以应用。工程实践检验表明, 这些防漏措施及方法具有较好的工程效果及经济效益。

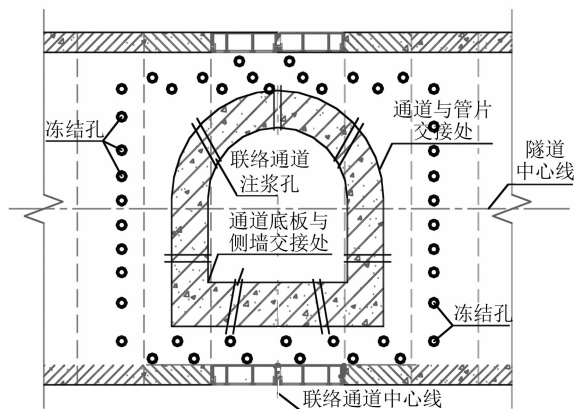
如图 1 所示, 冻结法施工地铁联络通道通常发生后期渗漏水的位置主要有 4 处:

- 1) 孔口管及冻结管割除、封堵后, 冻结孔所在位置经常会出现渗漏水现象。
- 2) 充填及融沉注浆孔, 在融沉注浆结束后经常因封堵处理不当而渗漏水。
- 3) 后浇的混凝土结构与通道洞口处钢管片间存在缝隙, 经常渗漏水。
- 4) 通道结构的底板与侧墙交接处经常渗漏水。

图 1 联络通道后期渗漏水发生位置示意图

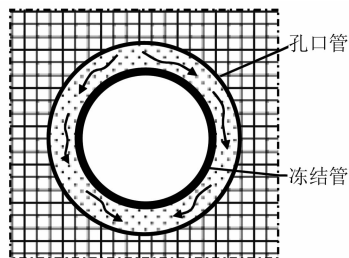
孔口管及冻结管处渗漏水, 主要是由于孔口管内壁与冻结管外壁之间存在空隙(一般孔口管内径较冻结管外径大 10~20 mm<sup>[4]</sup>), 一旦对孔口管及冻结管的封堵处理不密实, 则在冻结土体融化后, 土

中水份就会沿渗漏通道渗出,如图2所示。

图2 孔口管及冻结管渗水通道示意图

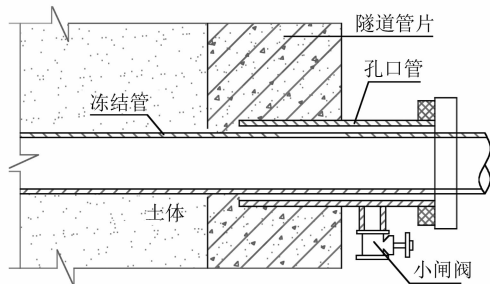
3) 冷冻管割除后,采用特制封堵装置进行冻结管管端封堵。封堵装置通过固定螺栓与割除留下的孔口管相连接,安装固定在管端隧道管片内,封堵装置设有预留注浆孔及控制阀门。封堵装置安装前后的细部构造见图3及图4。在联络通道融沉注浆结束后,通过封堵装置的注浆管压注水泥+水玻璃双液浆,封堵了冻结管与孔口管间的空隙,从而能有效隔绝隧道管片后土体中的水流出。

图3 孔口管及冻结管割除前细部示意图

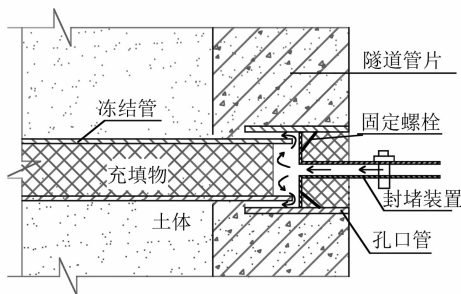
图4 割除孔口管及冻结管后封堵装置安装细部示意图

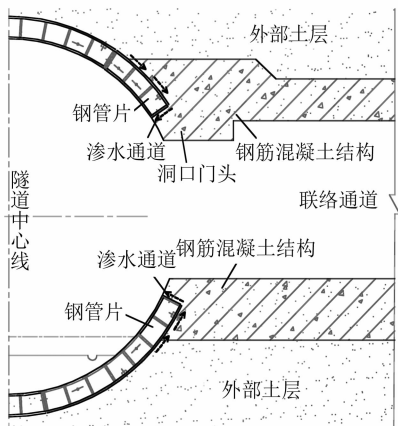
联络通道处的隧道管片通常采用钢管片,以便于在开挖通道时进行割除。因此,在浇筑施工完联络通道二次衬砌钢筋混凝土结构后,通道洞口处存在一圈隧道钢管片与钢筋混凝土结构的交接界面。而钢管片与后浇钢筋混凝土很难做到密贴连接。因此,联络通道结构施工完成后,在通道洞口处门头及侧边位置,外围土层中的地下水会沿着钢管片与钢筋混凝土的接头处缝隙流出,形成渗漏。这种情况下的渗漏水通道如图5所示。

图5 洞口处渗漏水通道示意图

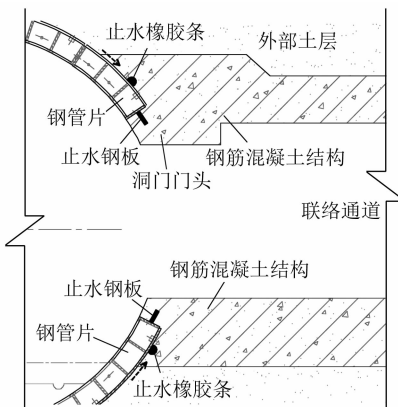
针对这种情况,可在通道洞口处增设一圈止水钢板。止水钢板高度约为 50 mm,沿洞口顶部、两侧及底部环形布设,采用满焊方式焊接于隧道钢管片上,使得两者间连接牢固、止水密封效果好。止水钢板安设位置如图 6 所示。止水钢板设置于此处主要是为了避免对二次衬砌结构钢筋的连续性布设造成影响。

图6 止水钢板安设位置示意图
